CONCELLO DE BEADE
PATRIMONIO ARQUITECTÓNICO E ETNOGRÁFICO

DENOMINACIÓN Calvario de Beade	LOCALIZACIÓN Campo de San Roque Beade Santa María de Beade
--	--

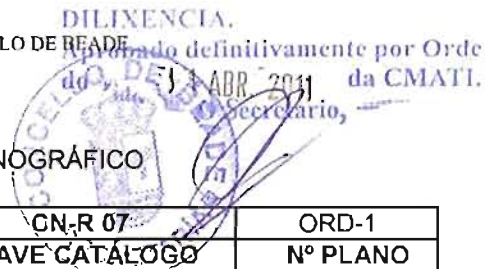
DESCRICIÓN ELEMENTO-CONXUNTO Calvario formado por tres cruceiros que rematan o vía crucis próximo co que forman conxunto. Situación lixeiramente elevada e acceso por escalinata de pedra labrada. Capela anexa ó lado dereito adicada a San Roque. Espacio cuberto que alberga unha imaxe sobre varal sen cruz e un banco corrido en pedra à esquerda. Os cruceiros, cruces de termo e petos de ánimas e pedras de armas teñen a consideración de Bens de Interese Cultural (BIC)
--

OBSERVACIÓNS Sería desexable integrar os elementos que conforman este espazo singular nun conxunto unitario. A estrada que pasa por diante do calvario afecta ao conxunto.
--

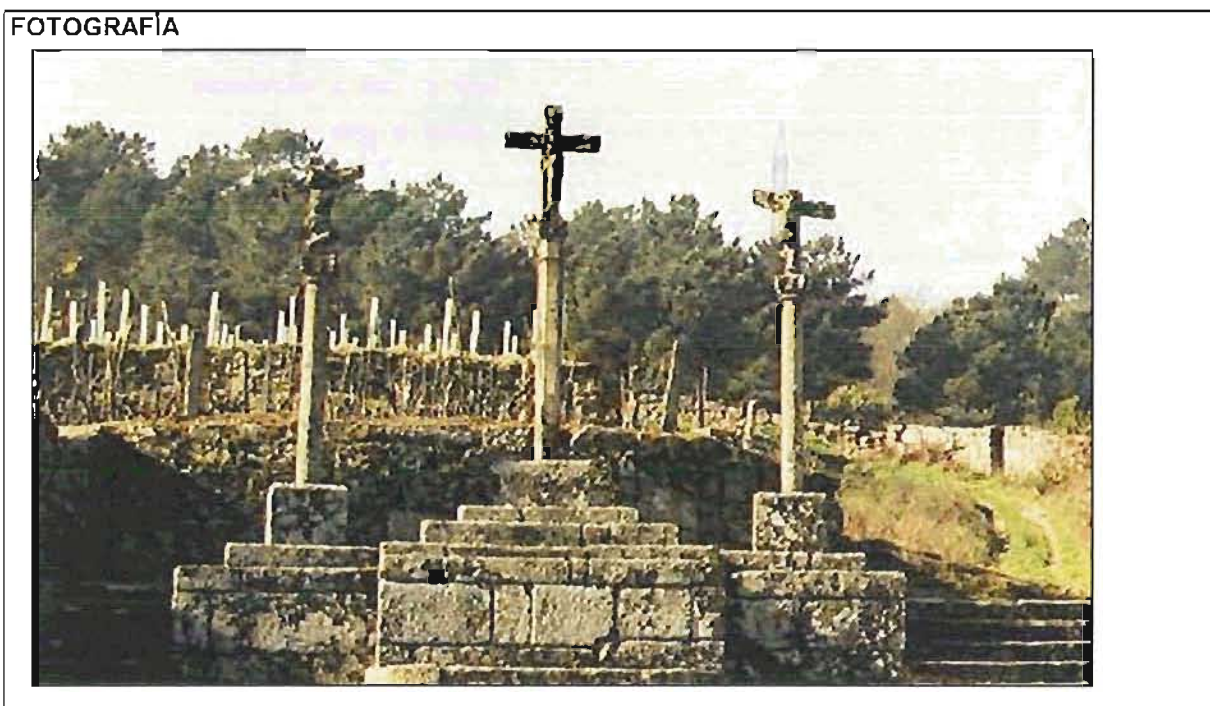
DESCRICIÓN ENTORNO Proximidades da Igrexa de Santa María (parroquial) Espazos próximos adicados a cultivo (viñedos) Estrada asfaltada

ACTUACIÓNS PERMITIDAS As correspondentes ao seu grao de protección.

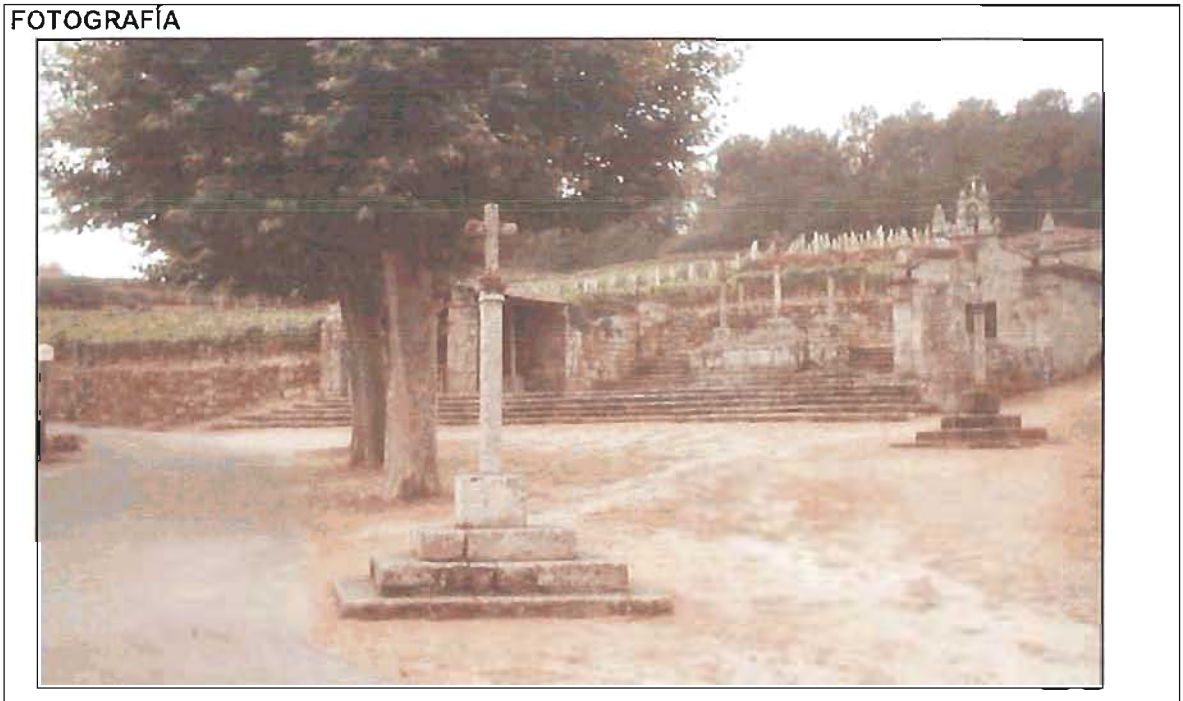
DENOMINACIÓN Vía Crucis de Beade	LOCALIZACIÓN Igrexa de Beade Santa María de Beade
-------------------------------------	---

DESCRIBIÓN ELEMENTO-CONXUNTO Conxunto de cruceiros realizados en granito con grada, dado e columna-varal de sección circular. Cruces lixeiramente biseladas e sen imaxes. O Vía Crucis sae da Igrexa de Santa María e vai á capela de San Roque onde remata nun Calvario. Os cruceiros, cruces de termo e petos de ánimas e pedras de armas teñen a consideración de Bens de Interese Cultural (BIC) O elemento está conformado polas cruces, capela, igrexa e reitoral.

DESCRIBIÓN ENTORNO Conxunto monumental rodeado de terras de labor.	A xefe do servizo de Planificación Urbanística II <i>Marta Mariñas Busto</i>
---	---

OBSERVACIÓNS Cómpre integrar a estrada e os camiños modificando pavimento.

ACTUACIÓNS PERMITIDAS As correspondentes ao seu grao de protección, debendo recuperar a unidade de conxunto.

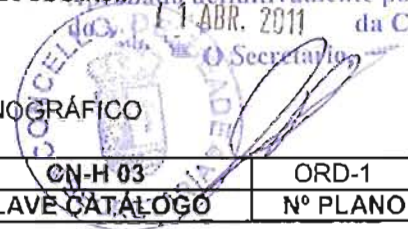
DENOMINACIÓN Casa dos "Fermosos" Casa dos Formoso	LOCALIZACIÓN Rúa da Presa 9 Beade Santa María de Beade
--	--

DESCRIPCIÓN ELEMENTO - CONXUNTO Edificación de tres niveis. Realizado en pedra de granito. Planta rectangular. "Portasdaire" e canzorros no primeiro andar. A pedra de armas (escudo) é un BIC e a súa protección é integral.	XUNTA DE GALICIA Aprobado definitivamente por Orden do Conselleiro de Medio Ambiente, Territorio e Infraestruturas de data 01 ABR. 2011
---	---

OBSERVACIÓNS Alto grao de deterioro.
--

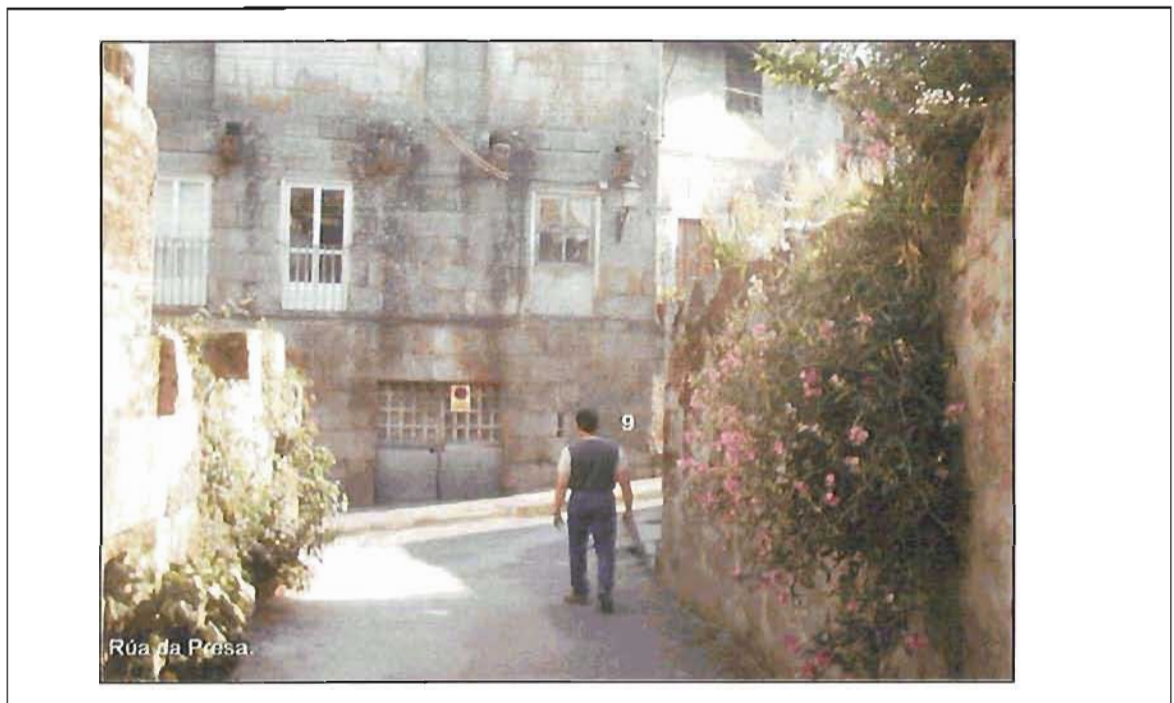
DESCRIPCIÓN ENTORNO Entorno urbano, edificación adosada.	<i>Marta Mariñas Busto</i>
--	----------------------------

ACTUACIÓNS PERMITIDAS As correspondentes ao seu grao de protección.

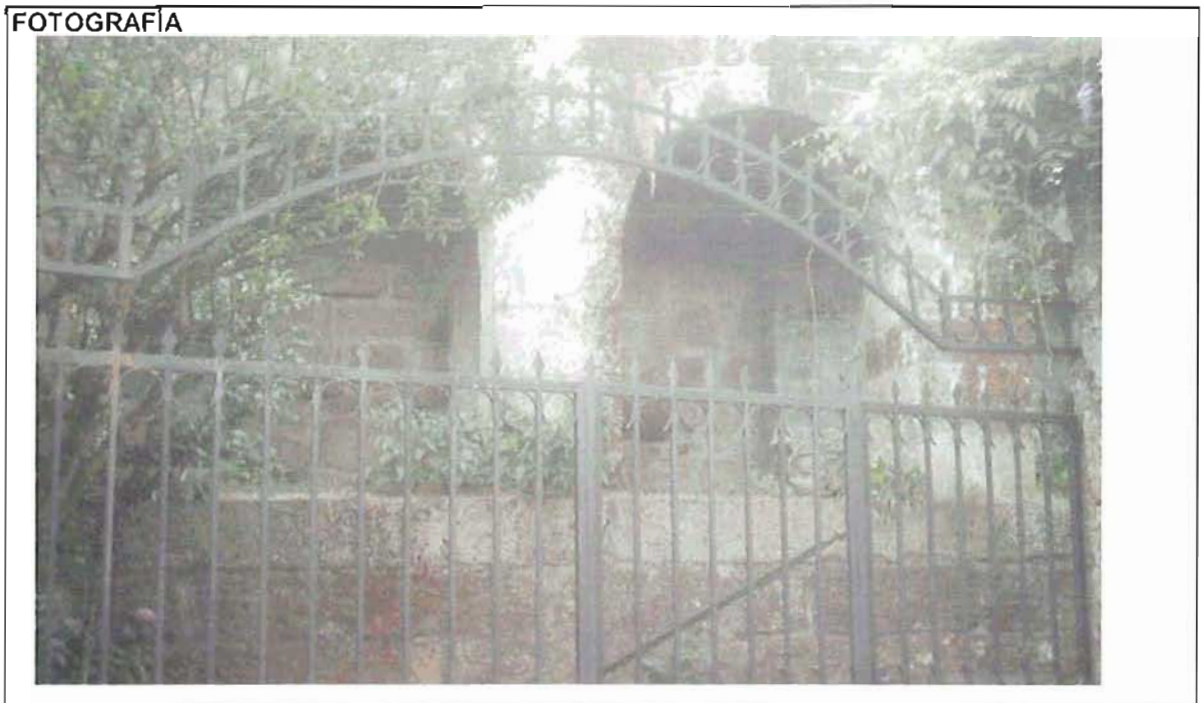
DENOMINACIÓN Casa de Lamigueiro	LOCALIZACIÓN Rúa Pateira 5 Beade Santa María de Beade
------------------------------------	--

DESCRICIÓN ELEMENTO - CONXUNTO
 Conxunto formado por edificio de planta rectangular e muros de sillería.
 Patín abalastrado sobre soportal de arcos de medio punto.
 Muro de peche perimetral con portalón adintelado.

DESCRICIÓN ENTORNO
 Entorno urbano, no medio do pobo.
 Rúa pavimentada con formigón .

OBSERVACIÓNS
 Ten unha hornacina cunha columna de oito caras similar ás que se ven na casa rectoral.

ACTUACIÓNS PERMITIDAS
 As correspondentes ao seu grao de protección.

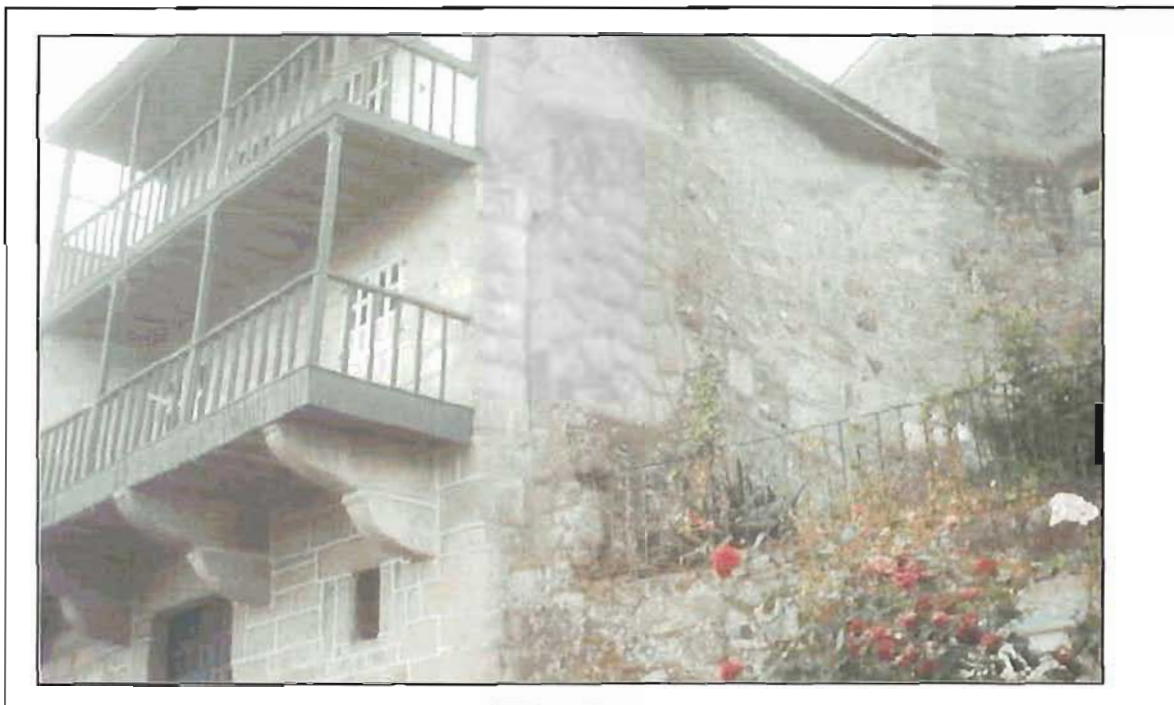
DENOMINACIÓN "Casa de Doña Elvira".	LOCALIZACIÓN Rúa Porrifeira 51 e 53 Beade Santa María de Beade
---	--

DESCRICIÓN ELEMENTO - CONXUNTO
 Edificación complexa de carácter pacego, que destaca pola súa altura (tres corpos).
 Balcón-corredor sobre grandes canzoros de pedra nas fachadas sur e leste.
 Acceso mediante portalón adintelado con cornixa moldurada e pilastras de decoración, aberto no muro de peche do conxunto, escalinala de acceso e enlucado fronte á porta.
 Peto de ánimas na fachada leste.
 Os cruceiros, cruces de termo, petos de ánimas e pedras de armas teñen a consideración de Bens de Interese Cultural (BIC).

DESCRICIÓN ENTORNO
 Entorno urbano, posición dominante no alto do pobo.
 Rúa pavimentada en formigón.

OBSERVACIÓNS
 Dividido en dúas vivendas.
 Alteracións: acceso á vivenda nº 51 (canzorro eliminado) e galería.

ACTUACIÓNS PERMITIDAS
 As correspondentes ao seu grao de protección.

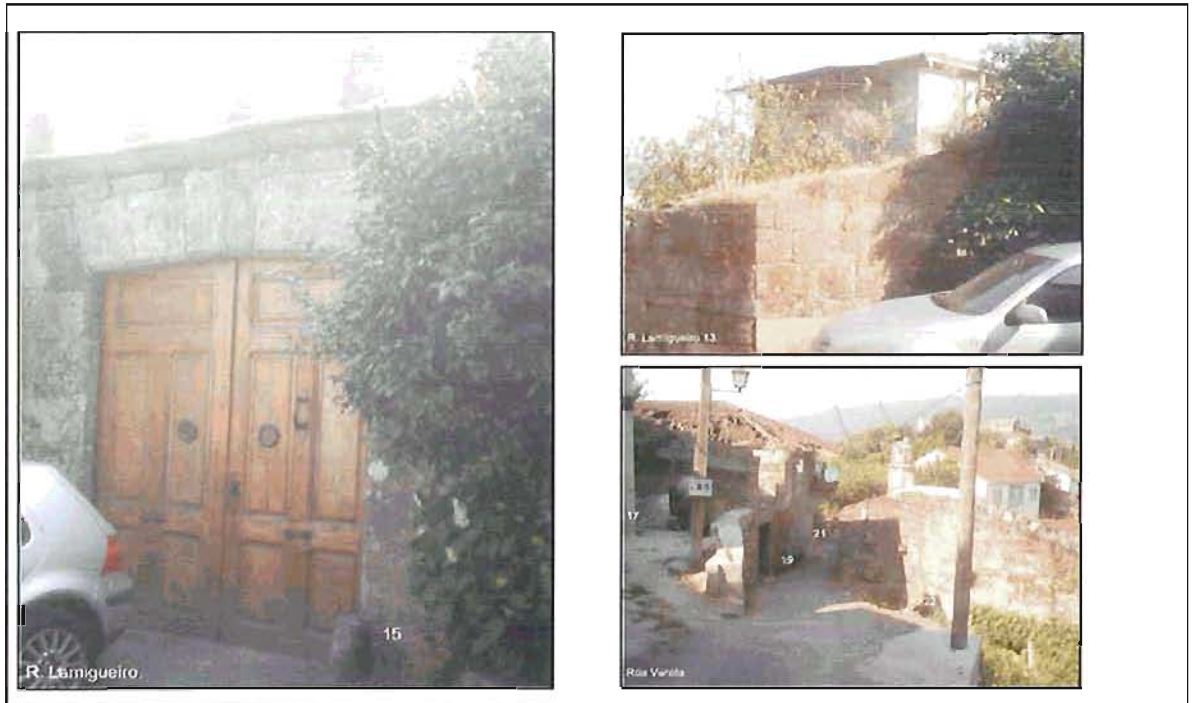
DENOMINACIÓN Casa de Cotón Pazo dos Formoso	LOCALIZACIÓN Rúa Lamigueiro, 15 Beade Santa María de Beade
--	--

DESCRICIÓN ELEMENTO - CONXUNTO Edificación de pranta rectangular, que da a un patio cercado por muro. Ten baixo e andar con dous balcóns voados en pedra. Dous escudos labrados na fachada que da ao patio. Portalón de acceso adintelado e almeado. A pedra de armas (escudo) é un BIC e a súa protección é integral.	XUNTA DE GALICIA Aprobado definitivamente por Orden do Conselleiro de Medio Ambiente, Territorio e Infraestruturas de data 01 ABR 2011
--	---

DESCRICIÓN ENTORNO Entorno urbano, edificación exenta. Muro de peche perimetral. Rúa pavimentada en formigón.	A xefa do servizo de Planificación Urbanística II

OBSERVACIÓNS
ACTUACIÓNS PERMITIDAS As correspondentes ao seu grao de protección.

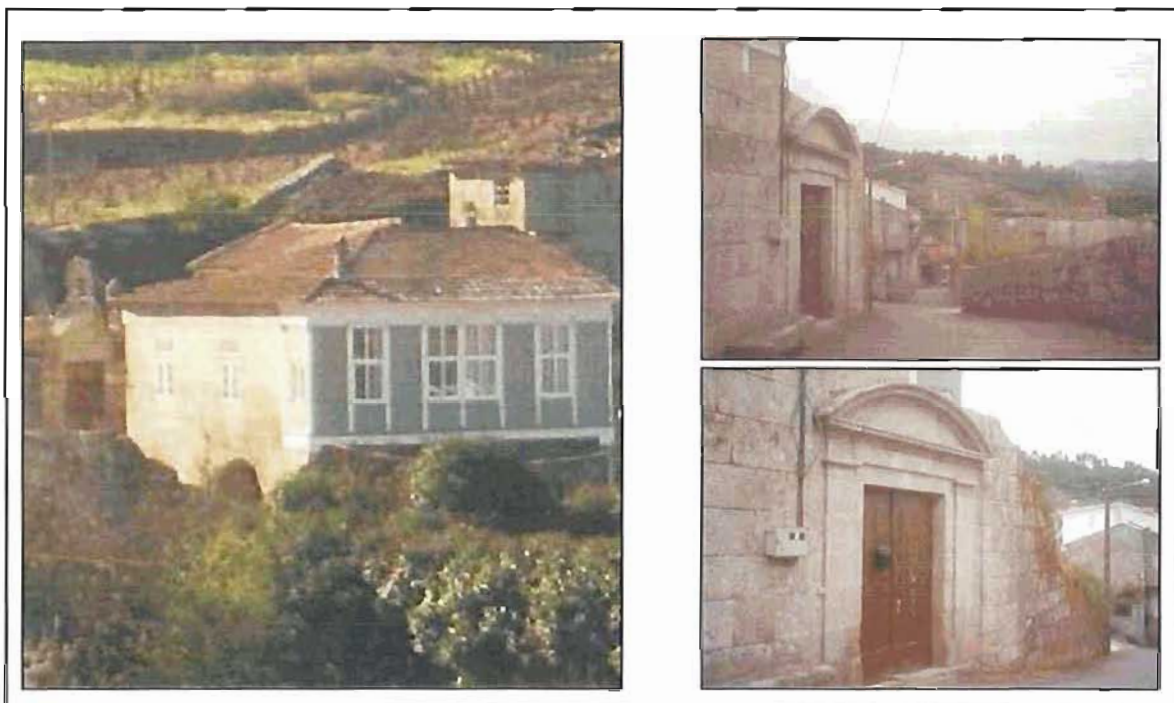
DENOMINACIÓN Casa da Canle	LOCALIZACIÓN Rúas da Cruz e da Aira As Regadas San Mauro das Regadas, Beade
--------------------------------------	---

DESCRICIÓN ELEMENTO - CONXUNTO Conxunto de construcións de carácter paxego. Edificación principal rectangular de baixo e andar sobre arcos de medio punto. Muros de sillería regular rematados por cornixa moldurada. Galería de madeira voada sobre canzorros de pedra. Portalón de entrada ao patio con frontón curvo. Capela de tipo barroco no interior do patio.	XUNTA DE GALICIA Aprobado definitivamente por Orden do Conselleiro de Medio Ambiente, Territorio e Infraestruturas de data 01 ABR. 2011
--	--

DESCRICIÓN ENTORNO Entorno rural, edificación illada. Espazo próximo ocupado por viñedos. Rúas pavimentadas en formigón.	XUNTA DE GALICIA A xeta do servizo de Planificación Urbanística II Marta Mariñas Busto
--	---

ACTUACIÓNS PERMITIDAS As correspondentes ao seu grao de protección.
