# CATÁLOGO DE BENS CULTURAIS DO CONCELLO DE BRIÓN

## PARROQUIA DE BRIÓN

FICHA INDIVIDUAL Nº: 1

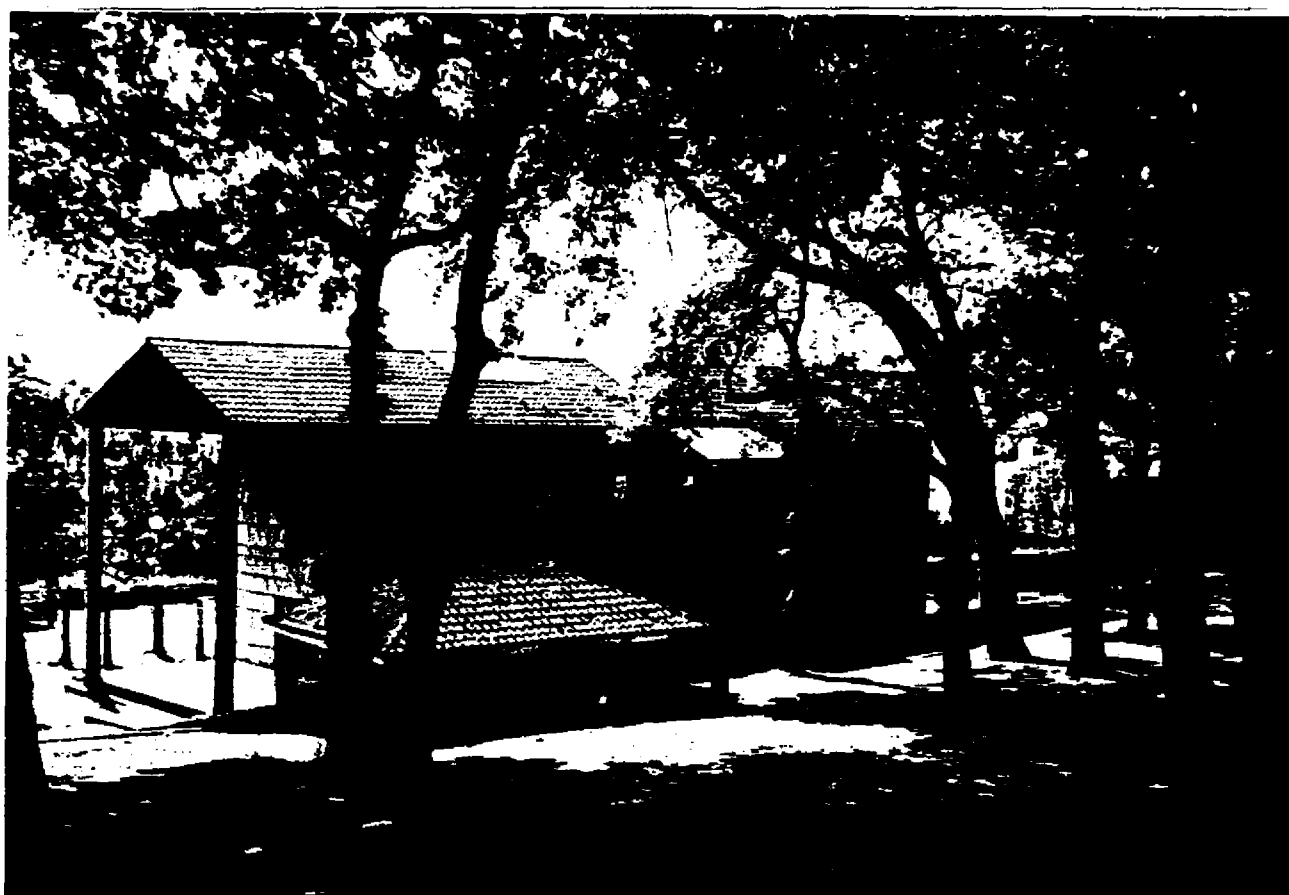
### FOTOGRAFIA DO ELEMENTO

Trátase dun edificio de granito de planta rectangular composto por un soto, planta baixa e unha altura. Os muros están compostos por perpiaños rectangulares sen pulir. Nos paramentos dispóñense, de maneira rítmica, unha serie de vanos de forma cúbica (xanelas) e cuadrangular (portas) entre os que se localizan galerías acristaladas de aluminio lacado que sobresaen do lenzo do muro para ganar calor, espacio e luz, ao tempo que unifican a altura e melloran o deseño estético do edificio.

A división interna estrutúrase –no andar principal– a través de muros a media altura completados por cristal, o que mellora notablemente a iluminación, así como a percepción diáfana e transparente do espacio, o que o convirte nunha metáfora do que debe ser a función pública.

A) NO PROPIO ELEMENTO: Iluminación nocturna do edificio que permita valorar os seus atributos e a súa función no espacio dende unha nova perspectiva.

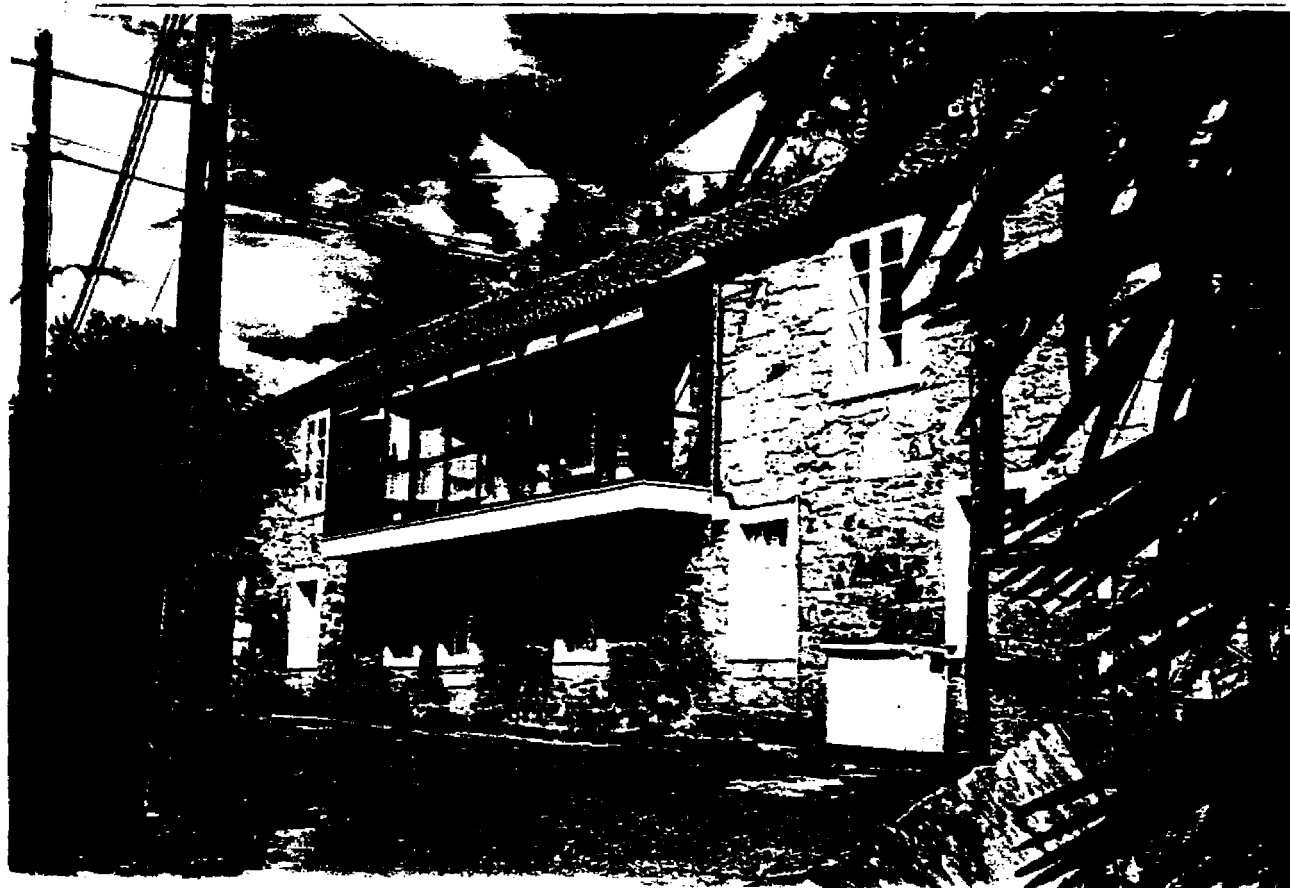
## FOTOGRAFIA DO ELEMENTO

Inmóble de planta rectangular e tellado a dúas augas construído con bloques irregulares de granito (*opus incertum*) ou cachotes. De marcada horizontalidade, as distintas caras dos seus muros presentan unha rítmica disposición de vanos que ordenan simetricamente as dúas fachadas, malia ao distinto tratamento que ambas reciben.

O seu ordenamento interno foi totalmente reformulado coa rehabilitación ao que o someteu César Portela co obxecto de convertilo en Casa do Concello. Ao igual que o actual Consistorio, a súa división interna acentúa a transparencia no ordenamento do espazo. Destaca unha esqueira metálica de caracol que une artisticamente os dous andares do edificio e unha galería de aluminio lacado e deseño contemporáneo que mira ao mediodía dende o primeiro andar.

A) NO PROPIO ELEMENTO: Iluminación nocturna do edificio que permita valorar os seus atributos e a súa función no espazo dende unha nova perspectiva.

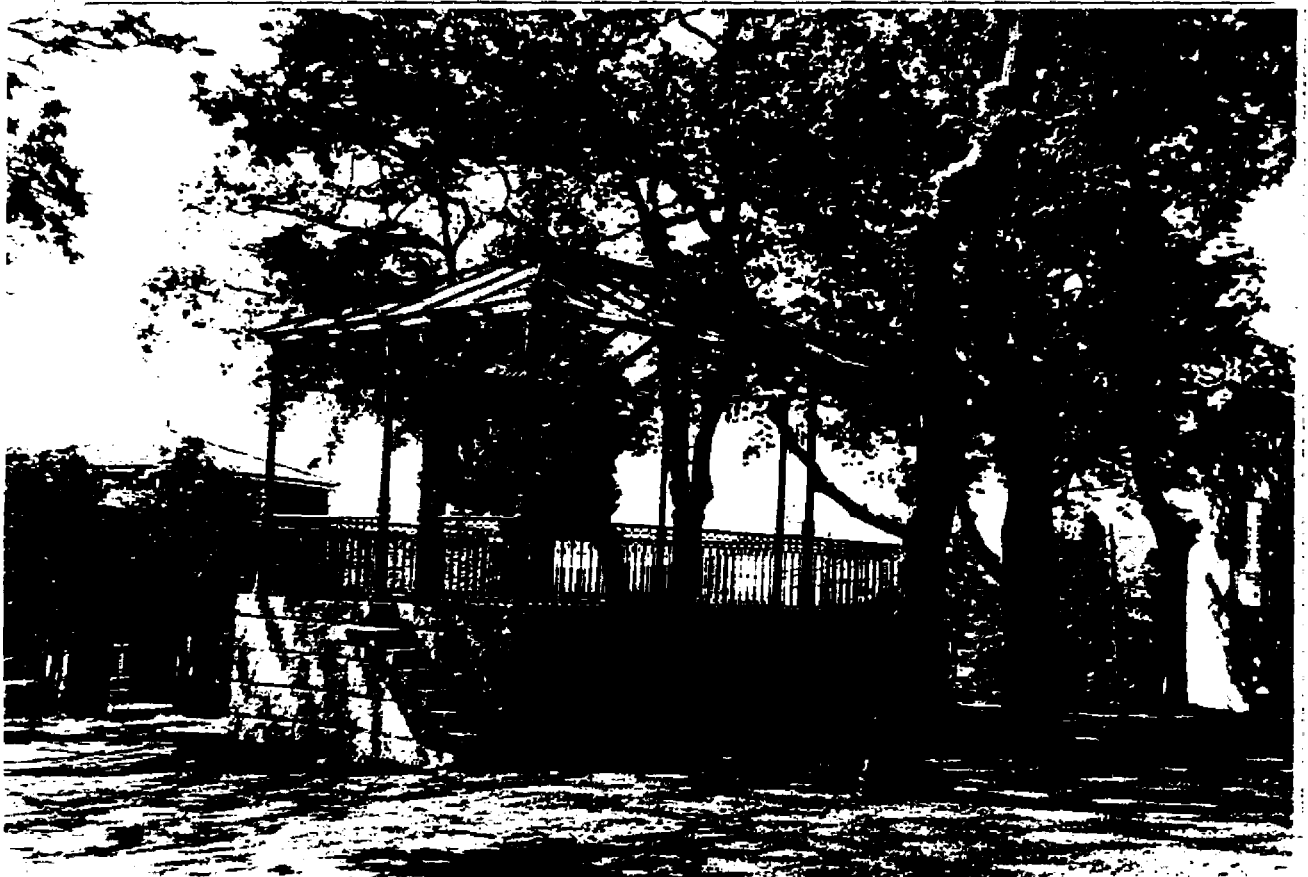
## FOTOGRAFIA DO ELEMENTO

Trátase dunha construción de planta rectangular adicada ao lecer que reforza a identidade do espazo no que se integra. De base pétrea conformada por perpiaños graníticos sen pulir, o acceso ao escenario realízase por medio dunha esqueira sen varandal adosada ao muro que remata nunha cima ou patamal. O templete ou palco remátase coa obra de forxa que atinxe ao artístico barandal vermello que circunda o escenario, así como ás columnas que sosteñen unha cuberta acristalada a catro augas que -ao igual que as demais obras que Portela deseña no conxunto- voive renovar a súa aposta pola iluminación natural.

A) NO PROPIO ELEMENTO: iluminación nocturna do edificio que permita valorar os seus atributos e a súa función no espazo dende unha nova perspectiva.

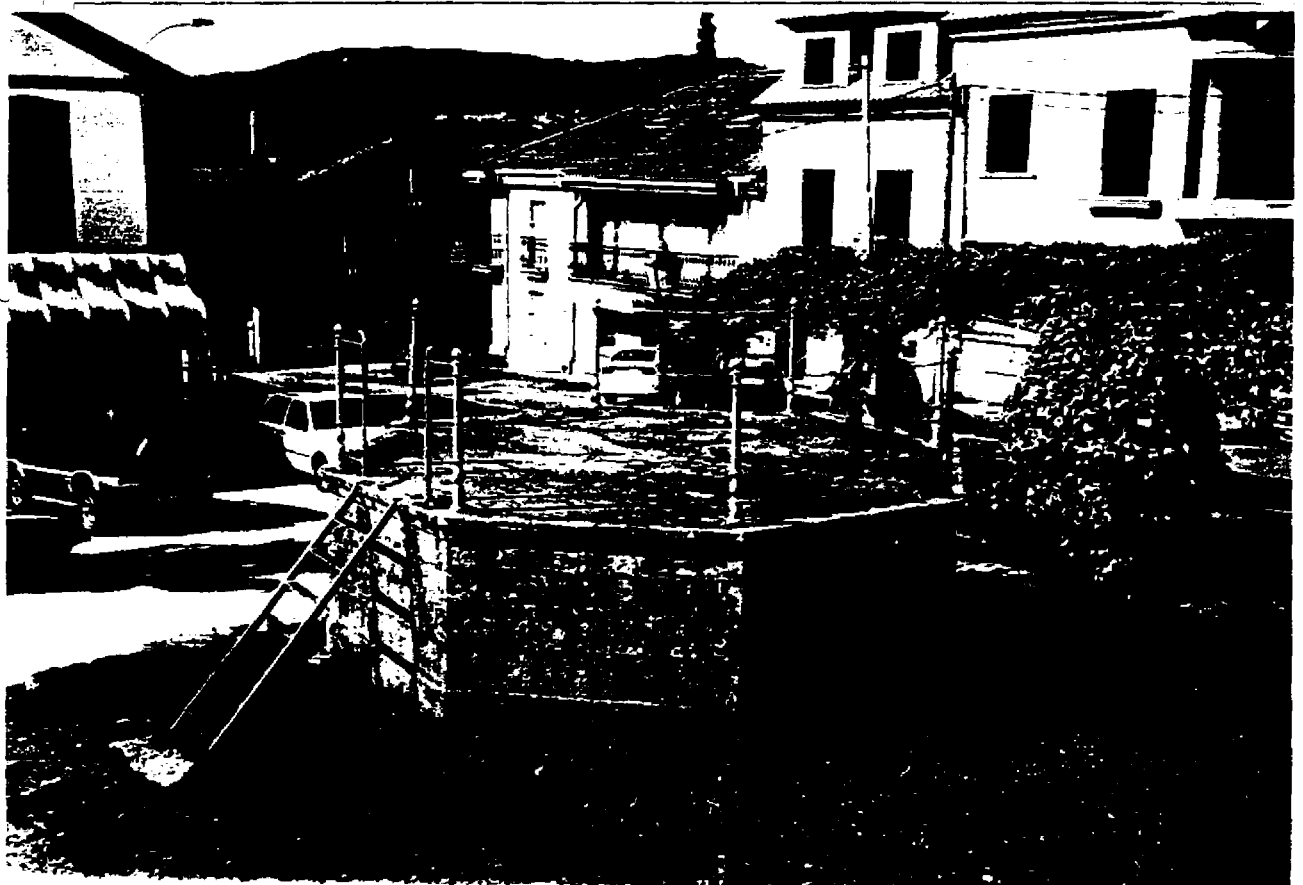
## FOTOGRAFIA DO ELEMENTO

Trátase dunha construción de planta octogonal adicada ao lecer que contribúe a ordenar o espazo no que se integra, así como a reforzar a súa identidade. De base pétrea conformada por perpiaños graníticos pulidos, o acceso ao escenario realízase por medio dunha sinxela esqueira metálica sen pasamáns. O palco remátase cun simple barandal de forxa, do que só se conservan os esteos.

| NIVEL DE INTERESE <sup>o</sup> | 1 | 2 | 3 | ESTADO DE CONSERVACION |
|---|---|---|---|---|
| HISTORICO | | | X | A) BO:<br>B) REGULAR: SI<br>C) MALO: |

- A) NO PROPIO ELEMENTO: Reposición do varandal de forxa e labores de conservación, iluminación nocturna do elemento que permita valorar os seus atributos e a súa función no espazo dende unha nova perspectiva.
- B) NO CONTORNO: Supresión do aparcadoiro de vehículos que existe entre o templo e o establecemento nosterleiro próximo.

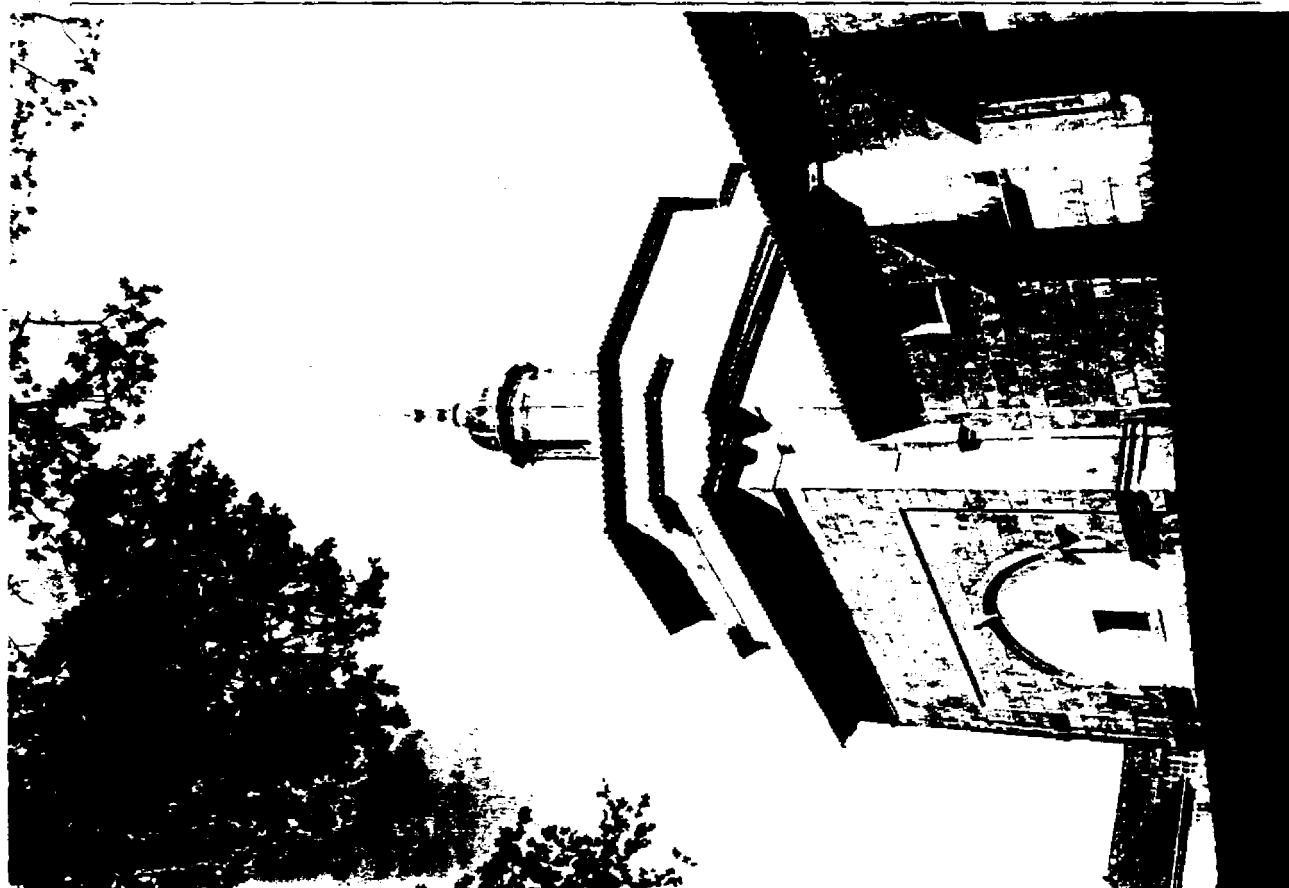
## FOTOGRAFIA DO ELEMENTO

Templo neobarroco de marcado acento clasicista deseñado por Manuel de Prado y Vallis, que iniciou a súa construción a mediados do XIX, pero aínda hoxe restan por concluir as capelas laterais do cruceiro, a nave, a fachada e o campanario. De planta rectangular, actualmente só están en pé a sacristía, o presbiterio e un cruceiro de planta cuadrangular. Sobre este eríxese unha cúpula octogonal que sobresaí en altura, á súa vez rematada por unha lanterna de estilo barroco e vanos ovalados, articulada por medio de pilastras que sosteñen un entablamento que xoga con numerosos entrantes e saíntes. Un pináculo pétreo e unha cruz metálica coroan o conxunto.

O estilo líñal do conxunto, de formas clasicistas limpas e canónicas vese interrompido en ocasións por elementos barrocos que proporcionan ao edificio unha singularidade nada común.

Boa parte dos perpiaños, perfectamente labrados e pulidos, que conforman os seus muros, foron tomados da antiga fortaleza de Altamira.

- A) NO PROPIO ELEMENTO: Iluminación nocturna do edificio que permita valorar os seus atributos e a súa función no espacio dende unha nova perspectiva.
- B) NO CONTORNO: Supresión do aparcadoiro de vehículos que existe entre o templo e o establecemento hosteleiro próximo.

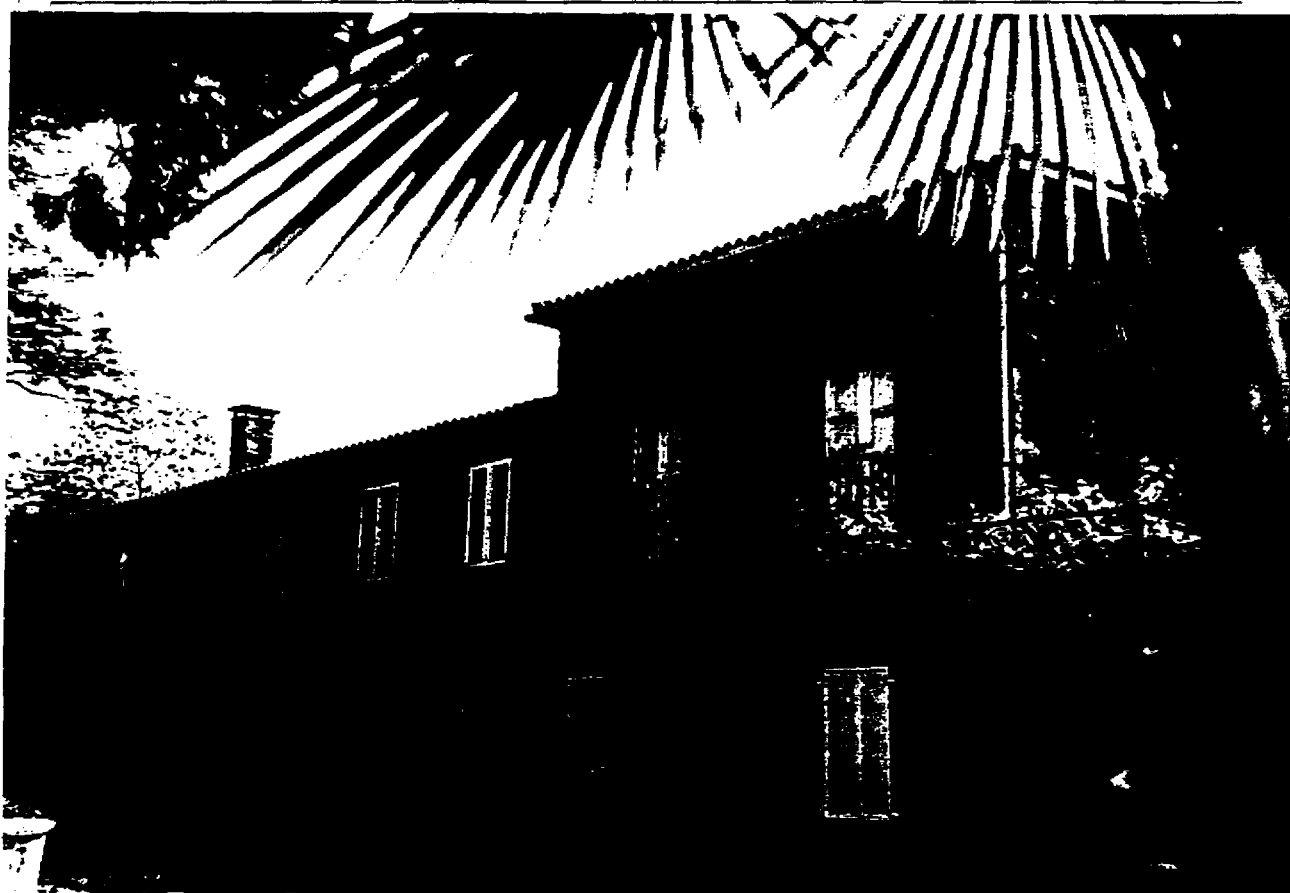
### FOTOGRAFIA DO ELEMENTO

Trátase dun edificio de mediano valor arquitectónico composto por un corpo de planta rectangular -no que se dispoñen unha serie de vanos (oito ventás e unha porta) seguindo unha cadencia simétrica e rítmica, que se une a través dunha medianeira con outro corpo cuadrangular máis elevado a modo de torre, que acolle no seu primeiro andar unha ampla balconada de forxa.

Os muros están compostos por cachotes de diverso tamaño que dan lugar a perpiaños -dunha labra non moi precisa- no contorno dos ocos, así como na fracción de muro que separa aos que se dispoñen na planta terrea dos que se abren no andar elevado.

Rematado con carpintería de madeira (portas, ventás e contras), o edificio traduce un sobrio deseño de marcado acento horizontal que contribúe a caracterizar o conxunto da Carballeira.

B) NO CONTORNO: Iluminación nocturna do edificio que permita valorar os seus atributos e a súa función no espazo dende unha nova perspectiva.

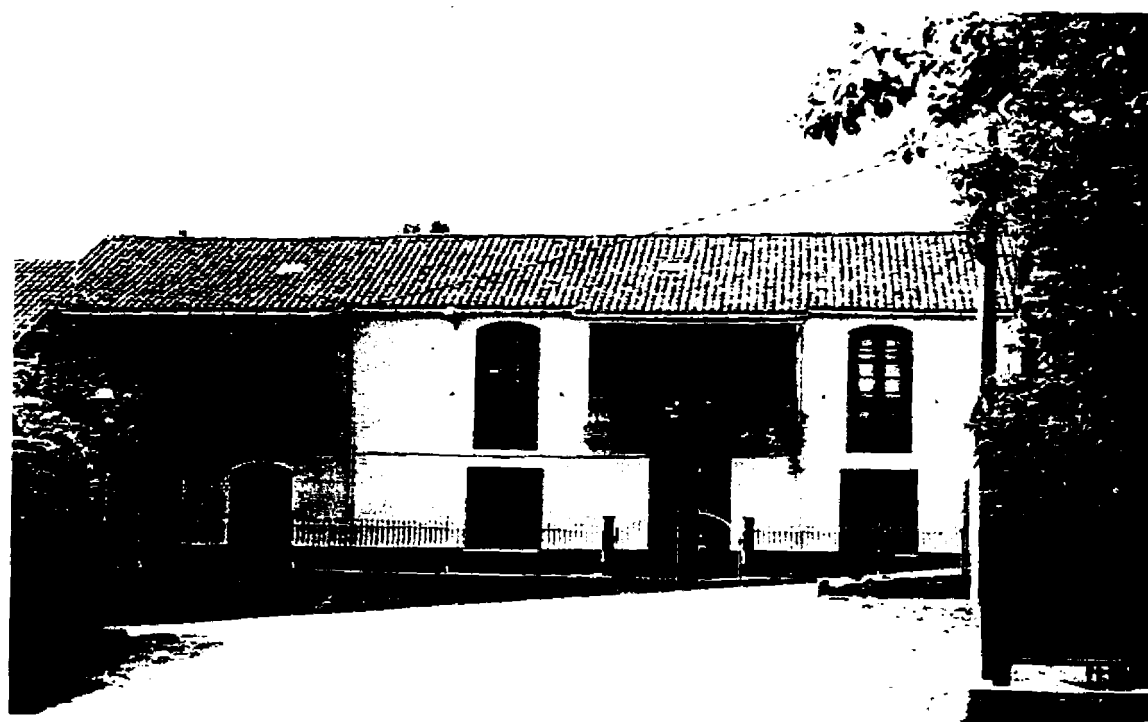
## FOTOGRAFIA DO ELEMENTO

Casa-vivenda unifamiliar de fachada dobre (dúas fachadas lonxitudinais), unha tipoloxía extraña neste municipio. A primeira delas -marxe dereita- presenta un esquema moi común nestas terras -tres vanos no andar terreo que atopan a súa correspondencia cuasiidéntica no piso superior- coa particularidade que o vano central do corpo elevado se ubica dentro dunha concavidade de sección rectangular que favorece a aparición dun balcón.

A segunda das fachadas -unida á primeira en forma de medianeira- substitúe o balcón por unha galería de madeira, amais de presentar unha tipoloxía diferenciada da anterior que enriquece extraordinariamente o deseño arquitectónico do núcleo.

B) NO CONTORNO: Supresión do cableado que cruza por diante da fachada da vivenda, procedendo ao seu soterramento. Colocación dun tipo de alumado público en maior sintonía estética e ambiental cos perfís xerais do núcleo, en especial desta vivenda.

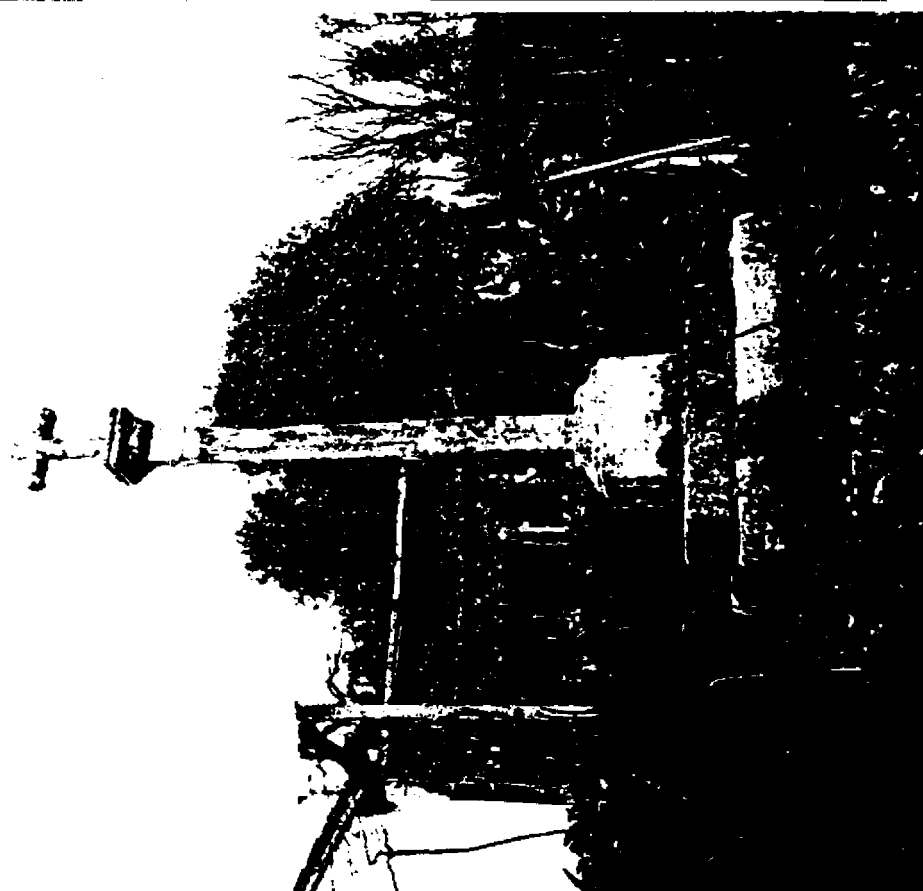
## FOTOGRAFIA DO ELEMENTO

A cruz de pedra atópase á beira dunha pista asfaltada, sobre un mato natural que dá paso a unha extensa braña. De feitura rústica e pequenas dimensións, é máis propia dun canteiro popular que dun santeiro. Un dos brazos (o da dereita na fotografía que acompañamos) presenta unha lixeira mutilación.

A cruz presenta a inscrición *J.F. 1909. Dios te ve, te juzgará*, labrada co mesmo primitivismo co que está esculpida a cruz.

O Cruceiro atópase nun eido particular por mor da concentración parcelaria efectuada na parroquia. Trátase dun exemplar de varal ou esteo que se ergue sobre un basamento de tres chanzos, dando paso a un voluminoso basamento que soporta o fuste. Este amosa as súas arestas achafranadas en dous tercios do seu corpo, pasando a morrer nun moldurado capitel cuadrangular que soporta unha cruz granulada sen figuración, a modo dos nós da madeira.

A) NO PROPIO ELEMENTO: Algún tratamento periódico contra os liquens e enfermidades da pedra que aminore o seu deterioro.

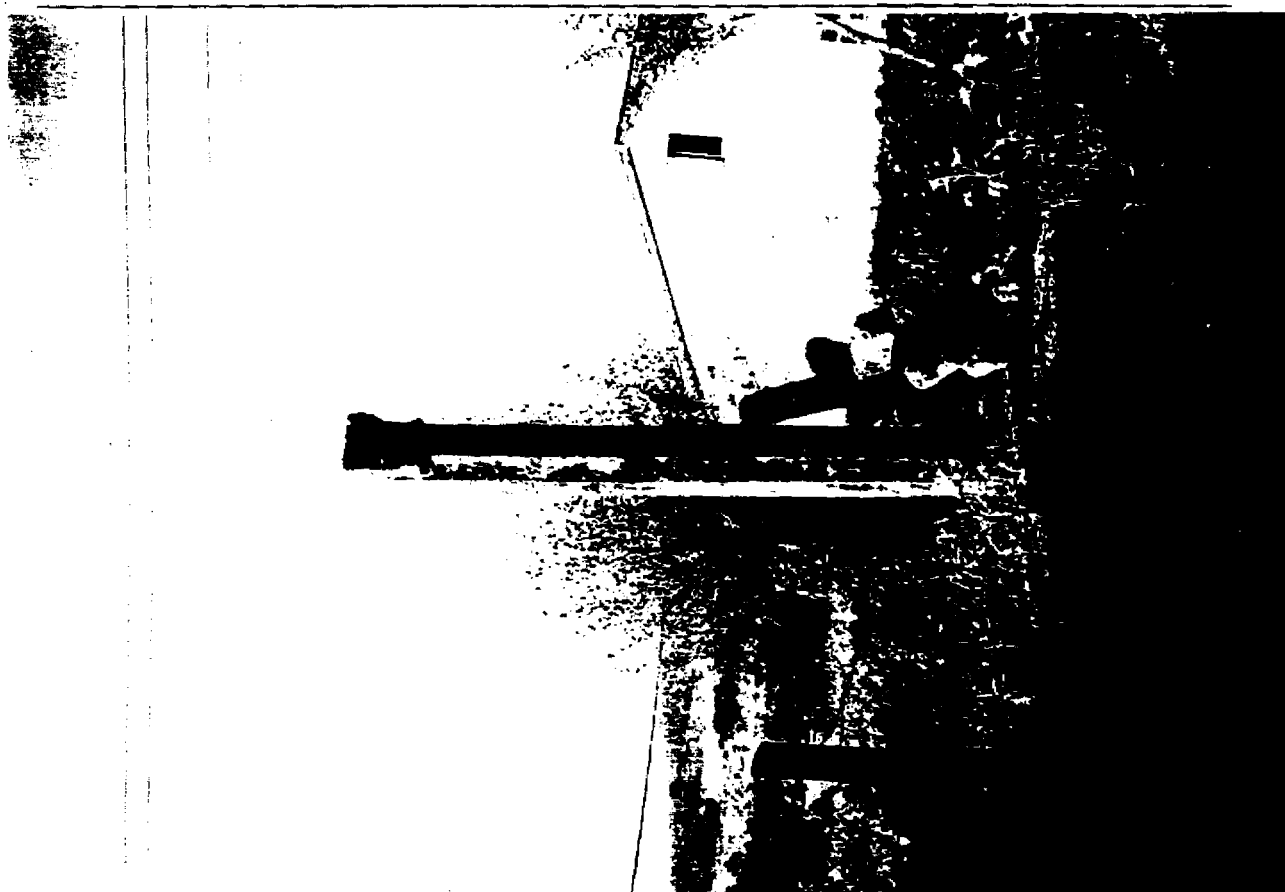
## FOTOGRAFIA DO ELEMENTO

A labra da peza é simple e sumaria, polo que as desproporcións anatómicas e as alteracións de escala, xunto co deterioro natural derivado do paso do tempo, non permiten precisar con máis exactitude a interpretación da obra.

- A) NO PROPIO ELEMENTO: Cómpre a rehabilitación integral de toda a obra, así como a reconstrucción da peza caída. Asimesmo recoméndase a aplicación dun tratamento periódico contra os líquens e o exceso de humidade.
