5- COUSO (SAN MIGUEL)

PLAN XERAL DE ORDENACIÓN MUNICIPAL  
CONCELLO DE CORISTANCO

CATÁLOGO DE PATRIMONIO

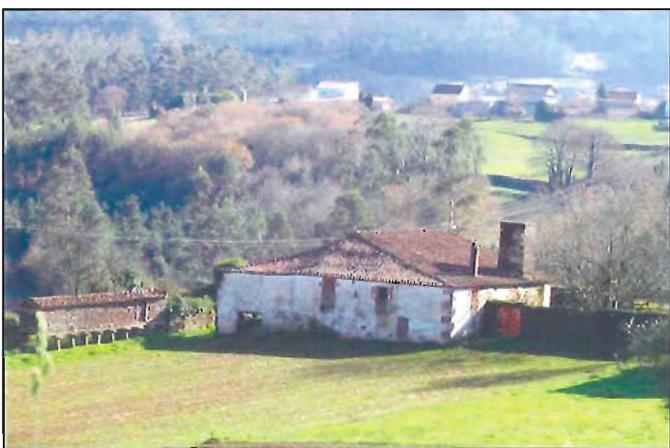
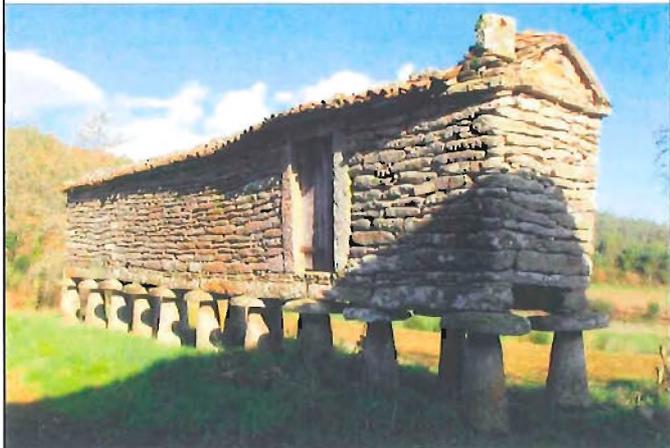
CODIGO DO ELEMENTO:  
**5-1**

PROPIETARIO: Particular  
USO ACTUAL: Descoñecido  
ESTADO DE CONSERVACIÓN: Regular

Conxunto de arquitectura popular composto pola casa vivenda, un hórreo e varios alpendres. A tipoloxía de vivenda correspóndese coa denominada "arquitectura das agras coruñesas" na que a casa vivenda forma o corpo básico, de planta rectangular con grandes dimensións á que se lle acaroan unha serie de corpos destinados a dependencias agrarias con diferentes alturas. A vivenda ten dous andares, con muros portantes de cachotería enfuscada e pezas de cantería en xambas, linteis e esquinais. Os ocos son de pequeno tamaño e a súa disposición é irregular. As carpinterías de madeira pintadas de vermello colócanse na liña de fachada. A cubrición é a tres augas sobre o volume principal de tella curva e a cheminea posúe grandes dimensións. Subliñar o lintel sostido por canzorros de pedra de tipoloxía románica na porta de acceso lateral. O hórreo é do tipo Fisterra moi arcaico, de planta rectangular, estreito, alto e moi longo. A suspensión realizase sobre pés de pedra, baixos finos e moi numerosos, e cónicos, estreitándose cara arriba. Os tornarratos sobre cada pé son circulares, de diámetro reducido e cara superior convexa. A cámara é totalmente de pedra. Sobre os tornarratos colócase a padieira formada por pezas de cantería que soportan as linteiras horizontais de pedra pequena, de pouca altura e moi numerosas. A cuberta resólvese con tella curva a dúas augas. O acceso faise por unha única porta nun dos costais. Cabe destacar a existencia dun reloxo solar de pedra nun dos penais.

Medidas para a conservación, rehabilitación, mellora ou recuperación: Como medidas de conservación e restauración do ben, propónse a consolidación da cuberta, o saneado e restauración dos enfuscados dos paramentos, e a eliminación dos enreixados.

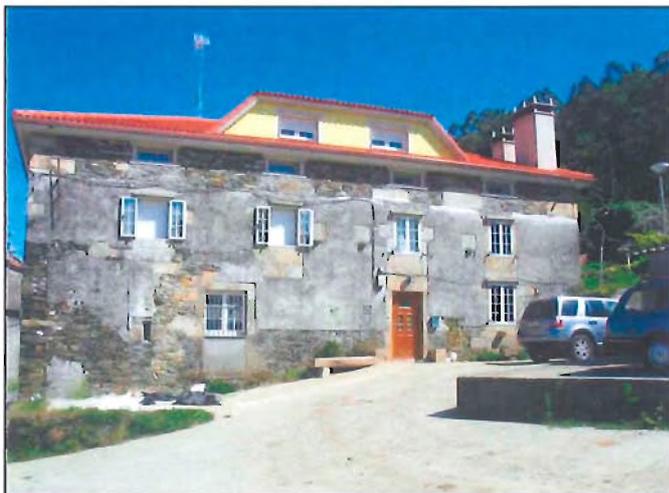
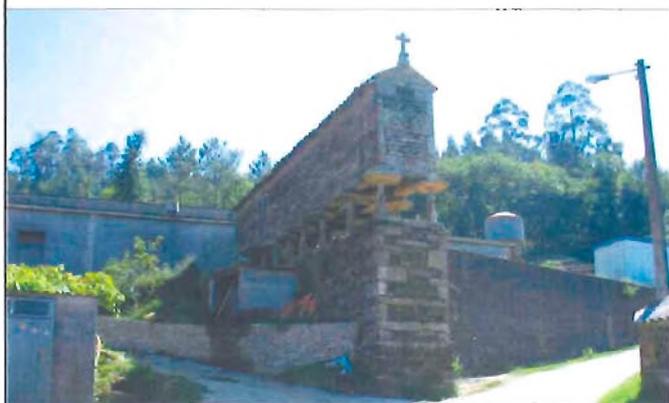
5-2

ESTADO DE CONSERVACIÓN: Malo/ Regular

Edificio de planta rectangular moi modificado, que ten substituído parte do sistema estrutural orixinal. A estrutura resólvese con muros portantes de cachotería cun enfuscado deteriorado deixando amplas zonas á vista, e cantería en esquinais e ocos. Posúe dous andares e un volume novo baixo cuberta. A cubrición é a dúas augas con tella cerámica e dúas chemineas. Os ocos son de pequeno tamaño, moi modificados, con carpinterías de aluminio e disposición irregular. A porta de acceso sitúase en posición central. O hórreo é de tipo Coristanco, de planta rectangular, estreito e alto. A suspensión realízase sobre pés de pedra, baixos, pero para aumentar a altura de sustentación van apoiados sobre un zócalo de cachotería, que ademais compensa o desnivel do chan. Trátase dun hórreo moi esvelto, os pés son moi finos e numerosos, cónicos, estreitándose cara arriba. Os tornarratos sobre cada pé son circulares, de diámetro reducido e cara superior convexa. A cámara é totalmente de pedra. Sobre os tornarratos colócase a padieira formada por pezas de cantería que soportan as ringleiras horizontais de pedra, de pouca altura e moi numerosas. Os esquinais refórzanse con pedras de cantería trabadas. A cuberta resólvese con tella curva a dúas augas. Sobre os pinches dos penais executados en cantería, colócanse os gardaventos de pedra e enriba a cruz e o lampión ornamentais, un en cada extremo.

Medidas para a conservación, rehabilitación, mellora ou recuperación: Proponse unha mellora consistente na substitución das carpinterías metálicas e enreixados por carpinterías tradicionais de madeira con contras interiores. A mellora do hórreo require a eliminación de elementos alleos e engadidos que desvirtúan o ben.

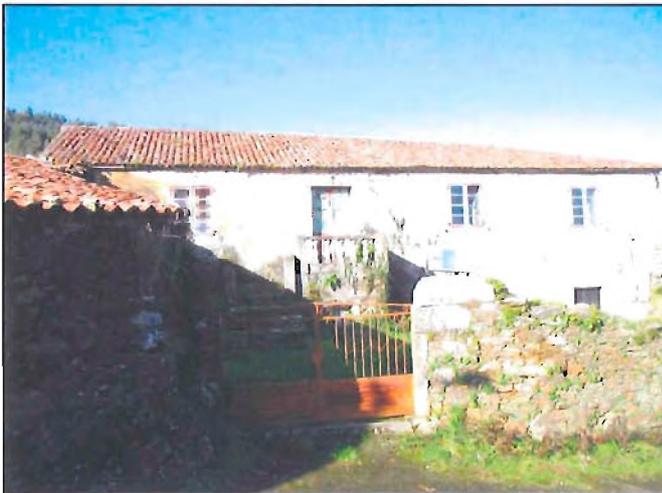
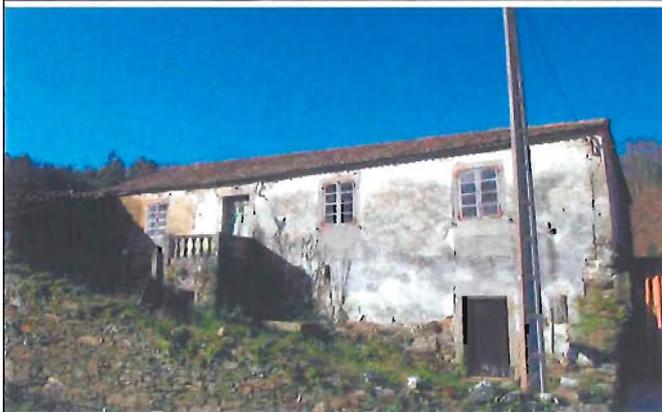
5-3

ESTADO DE CONSERVACIÓN: Malo

Edificio de planta rectangular con muros portantes de cachotería enfuscados e pintados e cantería en esquinais e ocós. Consta de dous andares. O acceso principal realizase a través dun patin con balconada e escaleira todo de pedra, polo cal se chega á porta do segundo andar. As ventás sitúanse no plano de fachada e posúen un tamaño pequeno e disposición regular con carpintería de madeira. No muro da fachada principal tamén posúe colmeas para as abellas. A cuberta resólvese a dúas augas con tella cerámica curva. Trátase dun edificio cunha volumetría sinxela e sen ornamentación rodeado por un muro de pedra que limita a propiedade.

Medidas para a conservación, rehabilitación, mellora ou recuperación: A conservación do ben require a restauración das carpinterías de madeira e dos enfuscados exteriores, previo saneo e consolidación dos elementos de mampostería.

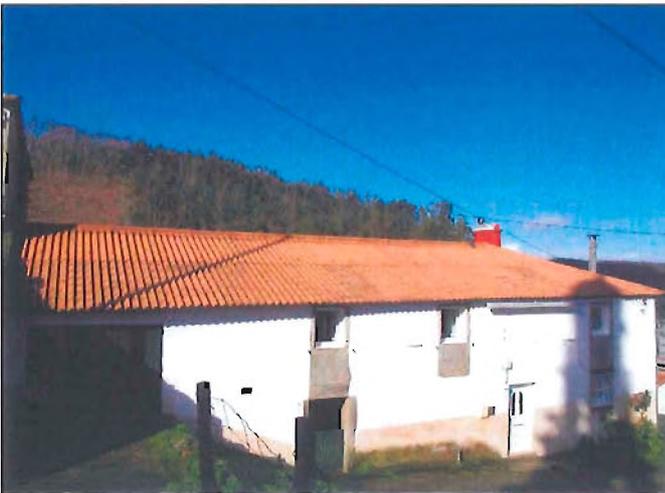
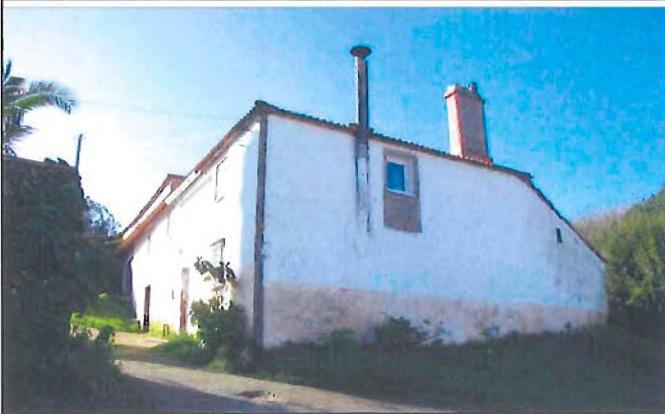
PROPIETARIO: Particular  
 USO ACTUAL: Vivenda  
 ESTADO DE CONSERVACIÓN: Bo

Vivenda de planta rectangular e gran dimensión lonxitudinal, con dous andares. Os muros portantes son de cachotería enfuscada e pezas de cantería en xambas, linteis e esquinais. A cuberta é a dúas augas con cubrición de chapas de fibrocemento. Trátase dun edificio cunha volumetría sinxela e sen ornamentación. Os ocos son de pequeno tamaño e a súa disposición realízase de maneira irregular. Posúe dúas portas, unha que da acceso á vivenda e outra ás cortes. As carpinterías substituíronse por unhas de aluminio. Na parte posterior atópase a leira á que se accede a través do edificio.

**Medidas para a conservación, rehabilitación, mellora ou recuperación:** Proponse a restauración da edificación mediante a substitución da cuberta actual por unha de tipo tradicional, así como a substitución das carpinterías metálicas por carpinterías tradicionais de madeira con contras interiores. O enfuscado exterior deberá ser tamén obxecto de restauración, previo saneo e consolidación dos muros de mampostería. Mesmo será obxecto de intervención, o solado da eira fronte á vivenda.

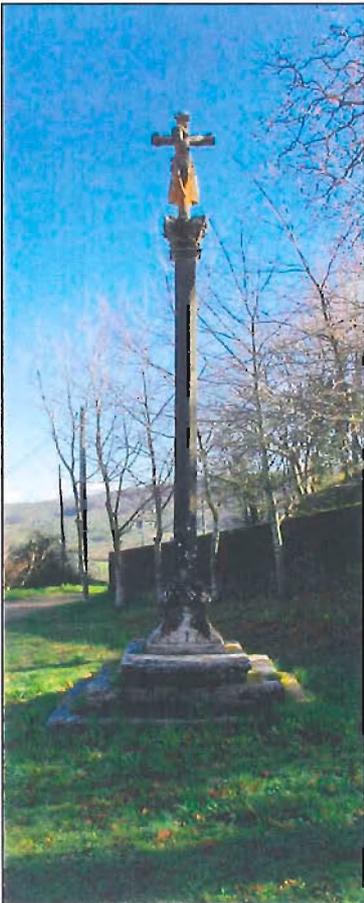
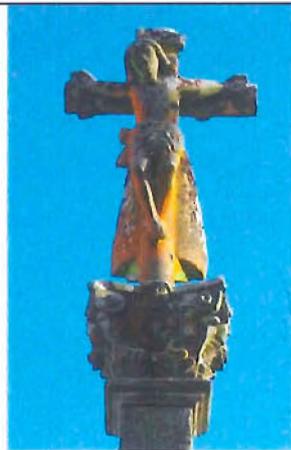
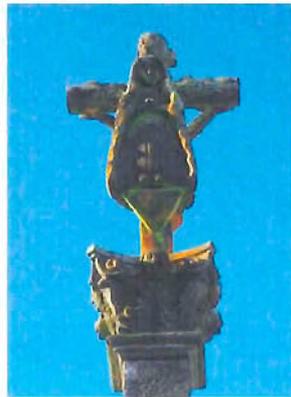
5-5

ESTADO DE CONSERVACIÓN: Regular

Cruceiro construído en granito, con plataforma cuadrangular de tres chanzos sobre a que se asenta un pedestal cuadrangular de perfil mixtilíneo rematado con bocel e mediacana. Posúe unha mesa acaroadada. O varal é de sección cadrada con chafráns. O capitel é cuadrangular con astrágalo cuadrangular, liso e decoración de volutas, caras e follas. Enriba aséntase a cruz de sección circular, leñosa con nós. No seu anverso encóntrase a imaxe de Cristo crucificado con tres cravos, cabeza inclinada cara á dereita, mans abertas, coroa de espiñas e pano de pureza anoadado á dereita. Na parte superior inscríbese a palabra INRI nunha cartela. No reverso aparece a Virxe sobre peaña coas mans xuntas en actitude de orar.

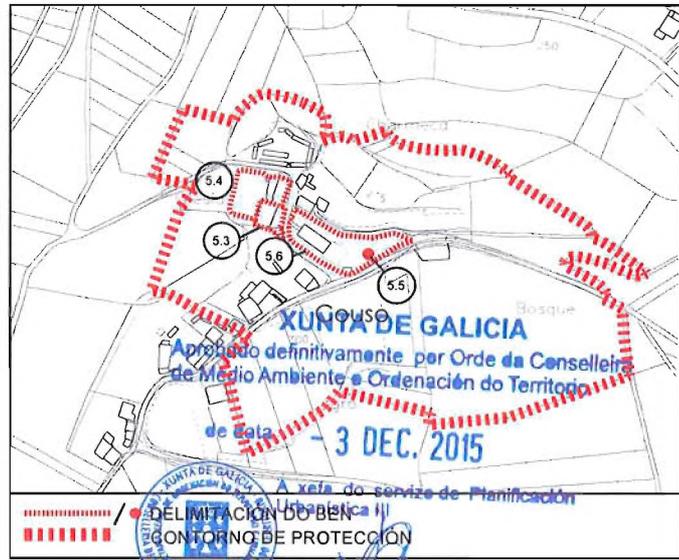
CÓDIGO DO ELEMENTO:  
**5-6**

PROPIETARIO: Diócese de Santiago de Compostela  
USO ACTUAL: Litúrxico, devocionario  
ESTADO DE CONSERVACIÓN: Bo

DESCRICIÓN: Igrexa parroquial de planta rectangular e contraforte nos laterais con cuberta a dúas augas de tella cerámica curva. A estrutura resólvese mediante muros de carga de pedra enfuscada e cantería en esquinais e ocos, agás a fachada principal que constitúese enteiramente por cantería á vista. Na portada principal superpóñense no eixo vertical central, unha porta de grandes dimensións con arco de medio punto, con outras dúas portas ós lados que posúen as mesmas características pero menor dimensión. Na parte superior da porta central hai unha fornela cunha imaxe de pedra labrada e enriba un pequeno óculo. A ámbolos lados da fornela sitúanse dúas ventás con arcos de medio punto. O pinche ten forma de arco campanulado con molduras, dous pináculos, un en cada esquinhal e rompendo a liña de cornixa xorde a torre campanario. Os muros laterais da nave presentan contrafortes triangulares rematados con volutas, entre eles ábreanse dúas ventás con disposición regular, de grandes dimensións e arcos de medio punto. No testeiro aparecen varias ventás rectangulares así como unha cruz en posición central sobre a cornixa e dous pináculos nos laterais do pinche en forma de arco campanulado. Cabe destacar a torre campanario situada no eixo central da fachada principal, de planta cuadrangular e múltiples cornixas e varandas. O corpo de campás inferior está formado por catro machóns unidos por arcos de medio punto sobre a cornixa con varanda que rodea o conxunto. Sobre este existe outro corpo de machóns e arcos máis alongados e de menor tamaño, tamén con balaustrada ó redor. O tramo final constitúese por unha cúpula de aire bizantino sobre un tambor de sección octogonal e rematada por un pináculo con bola e unha cruz de ferro.

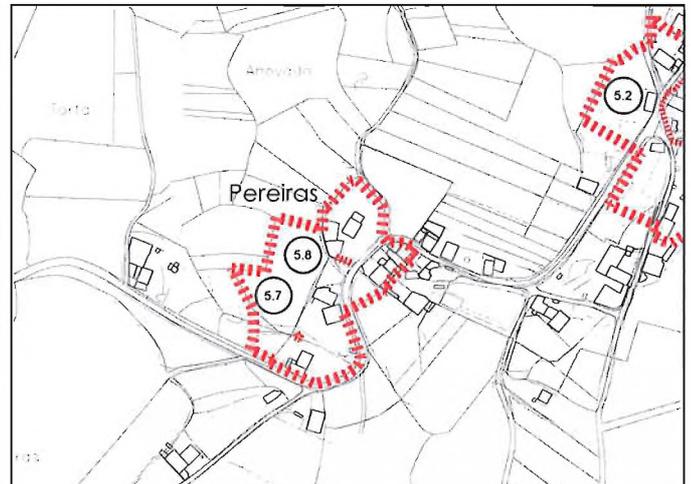
5-8

ESTADO DE CONSERVACIÓN: Bo

Hórreo con cámara de tipo Fisterra sobre celeiro, en transición co tipo Coristanco. Consta de planta rectangular, estreito, alto e moi longo. A suspensión realízase sobre un gran celeiro de cachotería á vista que continúa o muro de peche da propiedade. Este celeiro eleva a altura da cámara e ademais compensa o desnivel do terreo. Cabe destacar unha porta alintelada mediante grandes pezas de cantería que forma un paso dende o exterior cara á propiedade, disposto baixo o hórreo. Sobre o celeiro sitúase o tornarratos que é do tipo voladizo continuo. A cámara é totalmente de pedra formada por ringleiras horizontais de pedra pequena, de pouca altura e moi numerosas, que se traban nos esquinais. A cuberta resólvese con tella curva a dúas augas e arista lonxitudinal. O aleiro sobresa pouco da liña dos costais. Sobre os pinches dos penais executados cunha peza de cantería, colócanse os gardaventos de pedra, un en cada extremo. Un deles conserva o lampión ornamental. O acceso á cámara faise por unha única porta na parte media do costal que da á eira. O ascenso realízase mediante uns chanzos de cachotería situados no lateral do celeiro.

Medidas para a conservación, rehabilitación, mellora ou recuperación: A mellora do ben require a restauración da cuberta do alpendre anexo, ao xeito tradicional.

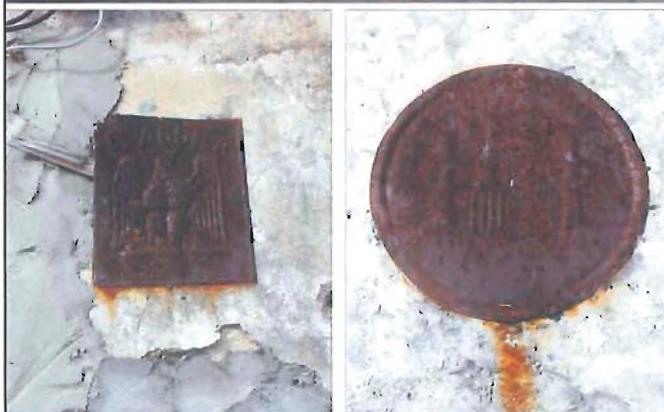
ESTADO DE CONSERVACIÓN: Regular

Edificio de planta rectangular con muros portantes de cachotería enfuscada, con cantería en esquinais e ocos e dous andares. A cuberta resólvese a dúas augas con chapas de fibrocemento e cheminea. Trátase dun edificio cunha volumetría sinxela e sen ornamentación. Os ocos son de pequeno tamaño e a súa disposición realízase de maneira regular e simétrica, coa porta de acceso no centro da fachada e as ventás ós lados, dúas en planta baixa e dúas na superior. As carpinterías colócanse na liña de fachada, de aluminio. Algunha posúe o tornachoivas de cantería na parte superior. Ademais no fronte existen dous bancais a cada lado da porta. Na parte posterior aparece un volume acaroadado de menor altura probablemente destinado a dependencias agrarias. Cabe destacar as dúas placas na fachada principal. Descoñécese como se conserva o interior da edificación, xa que non se tivo acceso á mesma.

Medidas para a conservación, rehabilitación, mellora ou recuperación: Proponse a restauración da edificación mediante a substitución da cuberta actual por unha de tipo tradicional, así como a substitución das carpinterías metálicas por carpinterías tradicionais de madeira con contras interiores. Mesmo o enfuscado exterior require ser tamén obxecto de restauración.

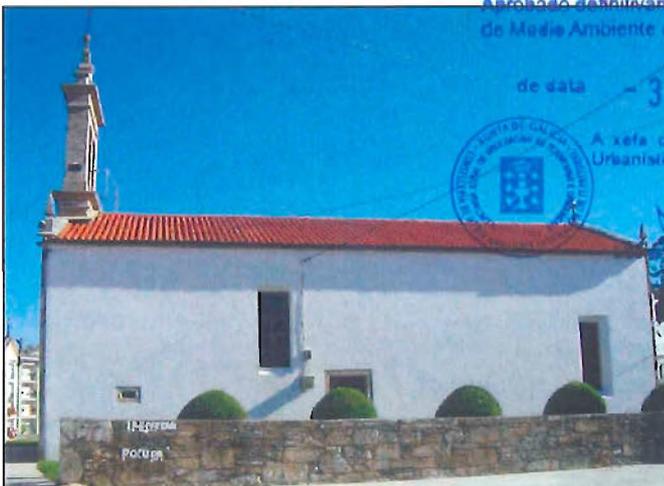
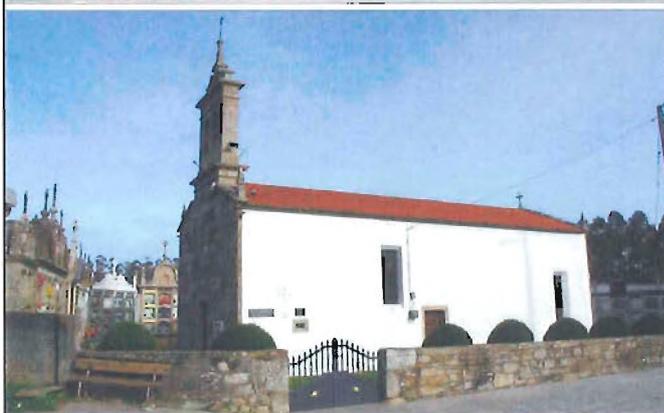
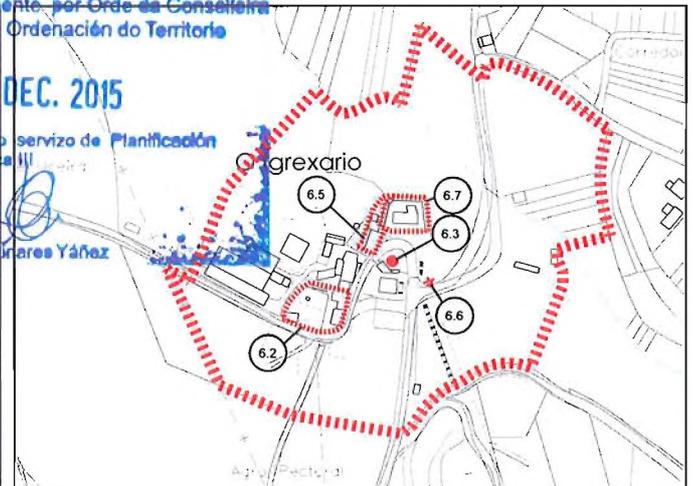
6-7

ESTADO DE CONSERVACIÓN: Bo

Igrexa parroquial de planta rectangular dunha soa nave dividida en dous tramos. Posúe un volume de planta irregular no lateral norte do presbiterio que é a sancristía. A capela maior atópase na cabeceira, de planta rectangular con cubrición de falsa bóveda de cruzaría nervada de cemento, na que os nervios arrancan directamente das esquinas. A estrutura resólvese mediante muros de carga de cachotería enfuscada con cantería en esquinais e ocos, agás a fachada principal que se resolve enteiramente con cantería á vista. A nave presenta unha cuberta continua en altura coa cabeceira, a dúas augas con tella cerámica curva e unha cruz no testeiro. Trátase dun templo de gran sinxeleza e austeridade ornamental. No lateral sur da nave distribúense varios ocos de maneira irregular. A fachada principal presenta un esquema pentagonal, no eixo vertical central atopamos a porta rectangular de acceso alintelada e sobre esta un oco circular. Nos laterais do tímpano dous pináculos de cantería rematan a composición. Rompendo a cornixa sitúase en posición central a espadana de cantería. Posúe un corpo con dous ocos con arcos de medio punto e campás e un remate con un frontón triangular coroado por un pináculo e unha cruz de ferro. A fachada e a espadana datan de 1.850, a nave de 1.854, así como a sancristía e o presbiterio. A nave e as bóvedas de cemento do presbiterio pode que sexan de 1.953. A limpeza e pintura é de 1.988.

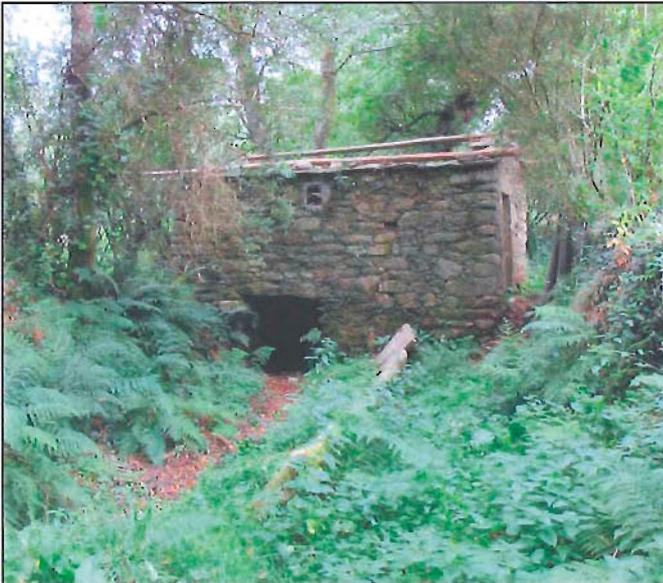
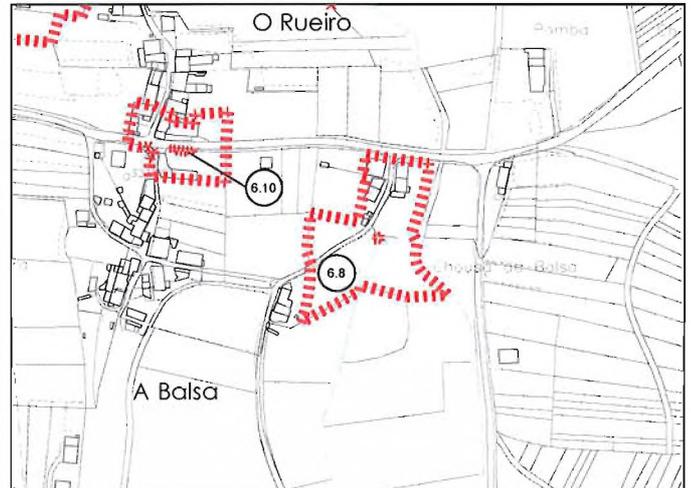
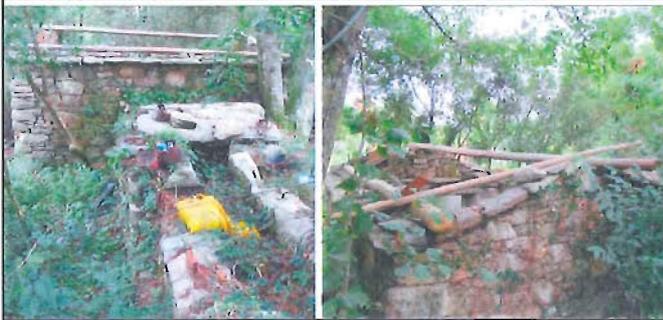
6-8

ESTADO DE CONSERVACIÓN: Regular

Muíño de regato, de rodicio e de canle. Construción cúbica de planta rectangular con muros portantes de cachotería á vista e grandes pezas de cantería en esquinais, xambas e linteis. A cuberta resolvíase a dúas augas e na actualidade conserva parte da estrutura de madeira pero perdeu a cubrición, e polo tanto o interior queda á intemperie e comeza a estar invadido pola vexetación. A porta alintelada sitúase na fachada lateral. Cabe destacar a lobada executada con pezas de cantería labradas e que conduce a auga cara ó interior do inferno do muíño. A auga que sae do muíño estáncase nun lavadoiro formado por grandes pezas de cantería de granito inclinadas, ata a súa incorporación ó río.

Medidas para a conservación, rehabilitación, mellora ou recuperación: Para evitar a perda do ben, resulta urxente a súa consolidación e restauración da cuberta.

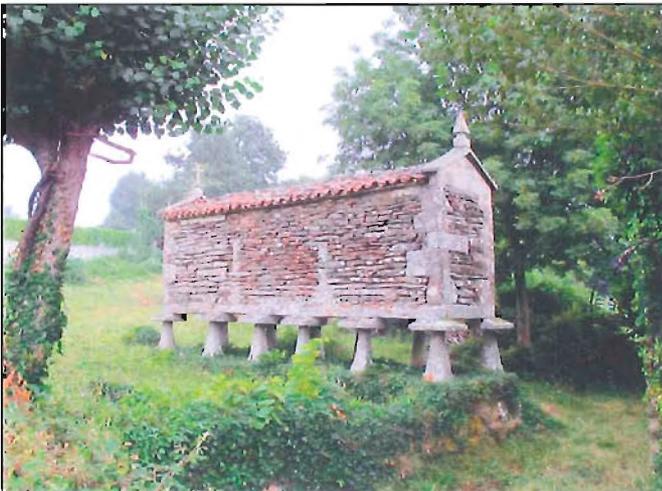
Hórreo de tipo Coristanco en transición co tipo Fisterra, de planta rectangular, estreito e alto. A suspensión realízase sobre pés de pedra, baixos, pero para aumentar a altura de sustentación van apoiados sobre un pequeno zócalo de cachotería, que ademais compensa o desnivel do terreo. Trátase dun hórreo esvelto, os pés son finos, numerosos e troncocónicos, estreitándose cara arriba. Os tornarratos sobre cada pé son cuadrangulares con cara superior convexa. A cámara é totalmente de pedra. Sobre os tornarratos colócase a padieira formada por pezas de cantería que soportan as ringleiras horizontais de pedra pequena, de pouca altura e moi numerosas. Os esquinais fórmanse con pezas de cantería trabadas. A cuberta resólvese con tella curva a dúas augas. O aleiro sobresa pouco da liña dos costais. Sobre os pinches dos penais executados en cantería, colócanse os gardaventos de pedra, un en cada extremo. O acceso faise por unha única porta na parte media dun dos costais.

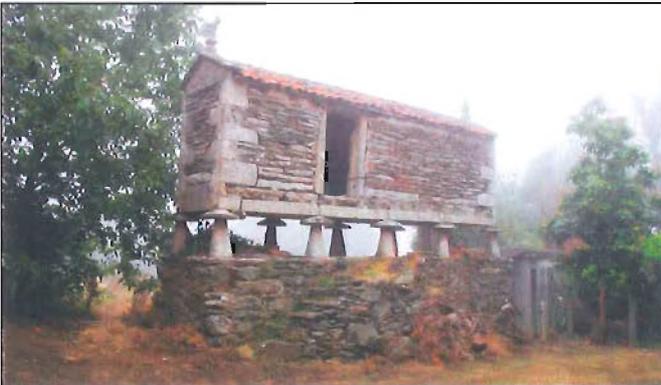
7-10

Conxunto de dous hórreos de tipo Coristanco en transición co tipo Fisterra, de planta rectangular, estreitos, altos e longos. A suspensión realízase sobre pés de pedra, baixos, pero para aumentar a altura de sustentación van apoiados sobre un zócalo de cachotería, que ademais compensa o desnivel do terreo. Os pés son finos, numerosos e cónicos, estreitándose cara arriba. Os tornarratos sobre cada pé son circulares, de diámetro reducido e cara superior convexa. As cámaras son totalmente de pedra. Sobre os tornarratos colócanse as padieiras formadas por pezas de cantería que soportan as ringleiras horizontais de pedra pequena, de pouca altura e moi numerosas. Os esquinais fórmanse con pezas de cantería de gran tamaño, trabadas. As cubertas resólvense con tella curva a dúas augas. Os aleiros sobresaen pouco da liña dos costais. Sobre os pinches dos penais executados en cantería, colócanse os gardaventos de pedra, un en cada extremo e rematando a cruz e o lampión ornamentais, agás a cruz dun deles que xa non se conserva. O acceso ás cámaras realízase por unha porta na parte media dun dos costais, formada por un lintel e xambas de cantería, e o hórreo de maior lonxitude consta doutra porta no penal.

Medidas para a conservación, rehabilitación, mellora ou recuperación: O elemento situado ao norte require a restauración de parte da cuberta.

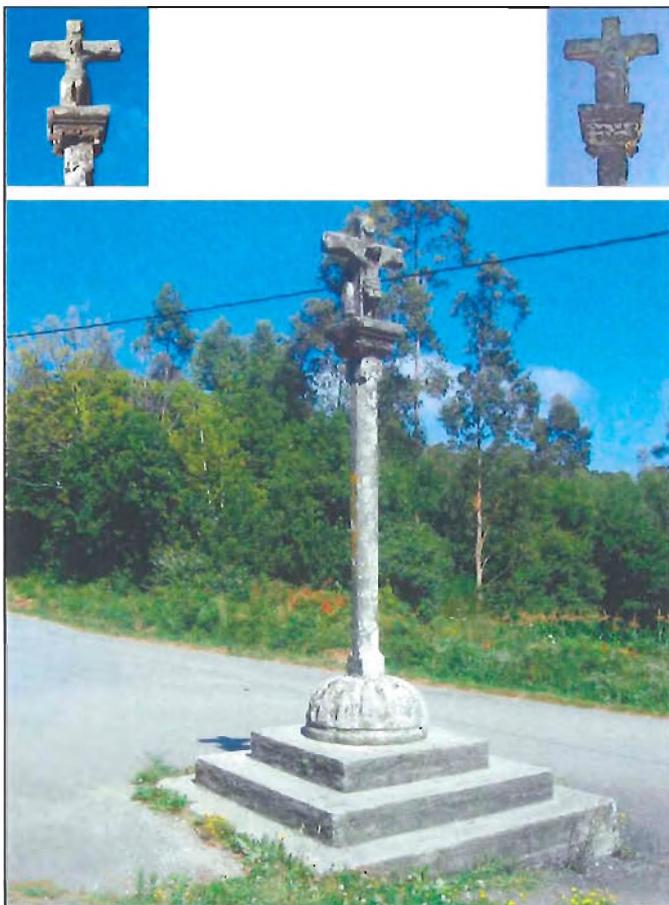
8-1

Cruceiro construído en granito, con plataforma cuadrangular de tres chanzos de formigón, sobre a que se asenta un pedestal semiesférico coa forma dunha pía bautismal galonada invertida. O varal é de sección octogonal, comeza e remata cadrado. O capitel é cuadrangular moldurado con follas. Enriba aséntase a cruz de sección rectangular con chafráns nos brazos, remates en punta de diamante e cabezas de anxo con ás. No seu anverso encóntrase a imaxe de Cristo crucificado con tres cravos; cabeza inclinada cara á dereita, mans abertas, coroa de espiñas e pano de pureza anoado á esquerda. Na parte superior inscribíase a palabra INRI nunha cartela. No reverso aparece a Virxe coroada coas mans xuntas en actitude de orar.

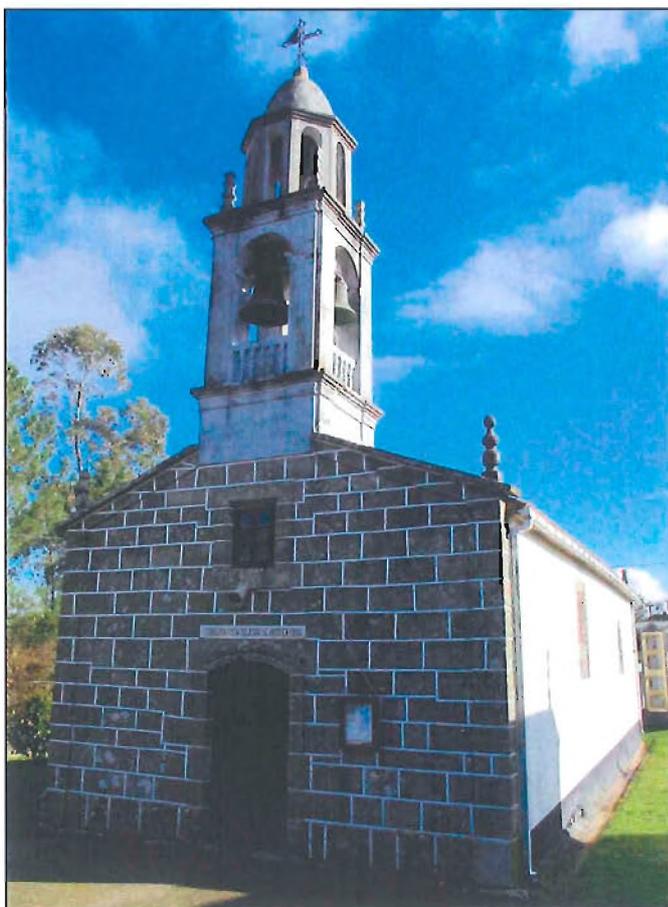
8-2

Igrexa parroquial de planta rectangular cunha soa nave dividida en tres tramos e presbiterio de planta rectangular. A sancristía localízase a continuación do presbiterio, compartindo o volume, cunha porta de acceso e dúas alturas. A nave cóbrease a dúas augas con tella cerámica e cara ó interior mediante unha bóveda de canón rebaixada realizada en pedra. No testeiro colócase unha cruz ornamental con pináculos nos laterais. A estrutura resólvese mediante muros de carga de pedra enfuscados, e cantería en esquinais e ocos agás a fachada principal que execútase enteiramente en cantería vista. Trátase dun templo dunha gran simplicidade e austeridade ornamental, reducida á torre campanario. O esquema da fachada principal é pentagonal no que destaca a gran dimensión da torre campanario que rompe a liña de cornixa do pinche. Nos extremos da cornixa colócanse dous pináculos ornamentais. No eixo central superpóñense a porta de acceso alintelada cun arco escarzano, un oco rectangular e a torre enfuscada. Esta posúe planta cuadrangular dividida en tres corpos. O inferior é a base con cornixa sobre a que se asenta o corpo de campás formado por catro machóns unidos por arcos de medio punto e varandas de pedra. O tramo final constitúese por unha cúpula sobre un tambor de sección octogonal con oito ventás moi alongadas e rematada por un pináculo cunha cruz de ferro.

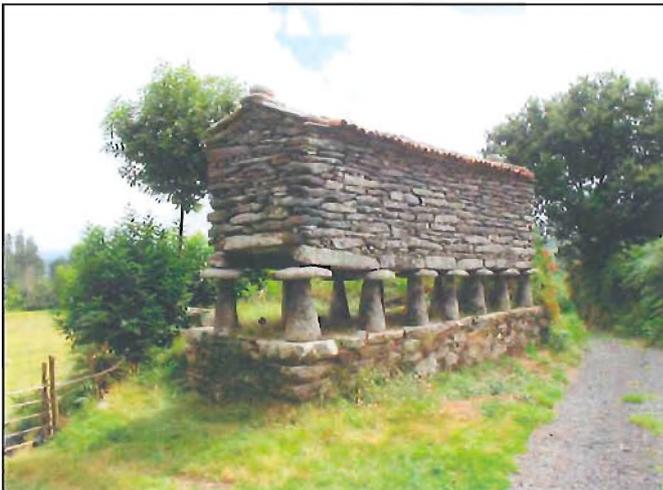
Hórreo de tipo Fisterra moi arcaico. Consta de planta rectangular, estreita e longo. A suspensión realízase sobre pés de pedra, baixos, pero para aumentar a altura de sustentación van apoiados sobre un zócalo de cachotería á vista, que ademais compensa o desnivel do terreo. Os pés son numerosos e cónicos, estreitándose cara arriba pero irregulares entre eles. Os tornarratos sobre cada pé son circulares, de diámetro reducido e cara superior convexa. A cámara é totalmente de pedra. Sobre os tornarratos colócase a padieira formada por pezas de cantería que soportan as ringleiras horizontais de pedra pequena, de pouca altura e moi numerosas que se traban nos esquinais. A cuberta resólvese con tella curva a dúas augas. O oleiro sobresa pouco da liña dos costais. Sobre os pinches dos penais executados con pequenas pezas de pedra, colócanse os gardaventos de pedra, un en cada extremo sobre os que se colocan dúas bolas ornamentais. O acceso faise por unha única porta na parte media dun dos costais.

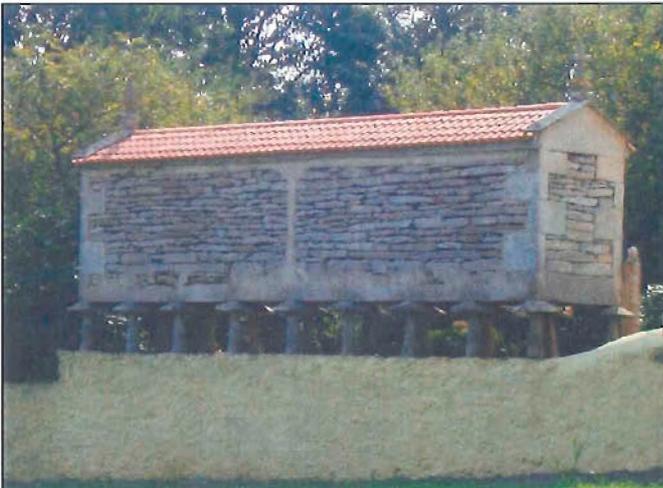
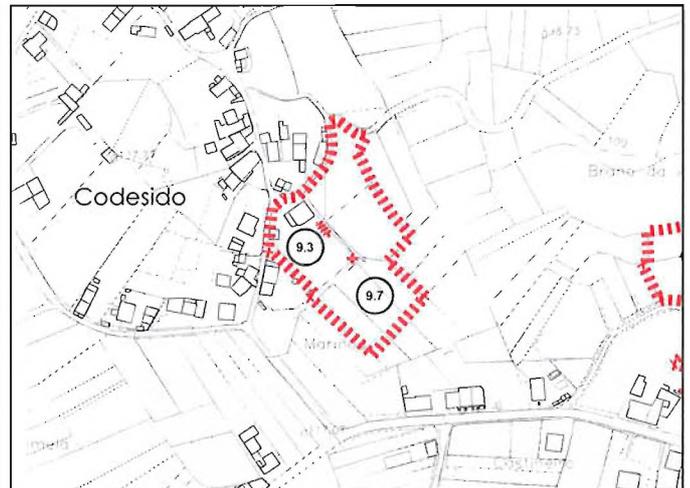
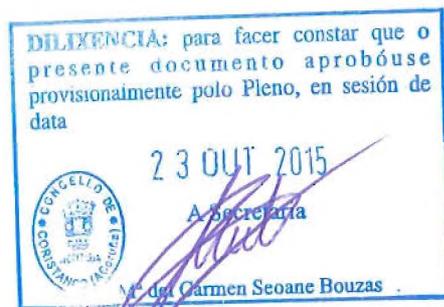
ESTADO DE CONSERVACIÓN: Regular

DESCRIPCIÓN: Hórreo de tipo Coristanco en transición co tipo Fisterra, de planta rectangular, estreito, alto e longo. A suspensión realízase sobre pés de pedra, baixos, pero para aumentar a altura de sustentación, van apoiados sobre un zócalo de cachotería enfuscada, que ademais compensa o desnivel do chan. Trátase dun hórreo moi esvelto, os pés son moi finos e cónicos, estreitándose cara arriba. Os tornarratos sobre cada pé son circulares, de diámetro reducido e cara superior convexa. A cámara é totalmente de pedra. Sobre os tornarratos colócase a padieira formada por pezas de cantería que soportan as ringleiras horizontais de pedra pequena, de pouca altura e moi numerosas. Na metade do costal colócase unha columna de pedra. Os esquinais refórzanse con pedras de cantería trabadas. A soleira formada por pezas de cantería remata os costais e sostén o teito. A grade fórmase con lousas de pedra. A cuberta resólvese con tella curva a dúas augas. O aleiro sobresa pouco da liña dos costais. Sobre os pinches dos penais executados en cantería, colócanse os gardaventos de pedra e enriba a cruz e o lampiño ornamentais, un en cada extremo. O acceso faise por unha única porta na parte media dun dos costais. Nos costais atopamos zonas con morteiro dun antigo revestimento.

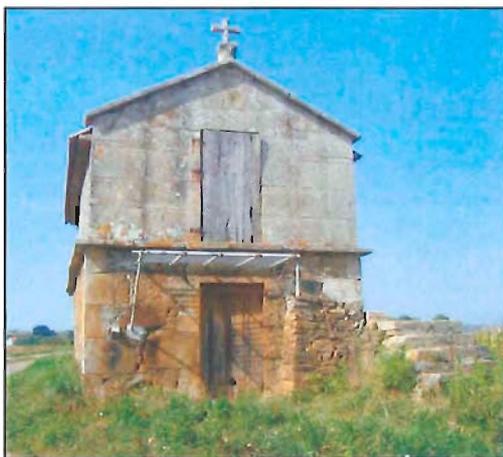
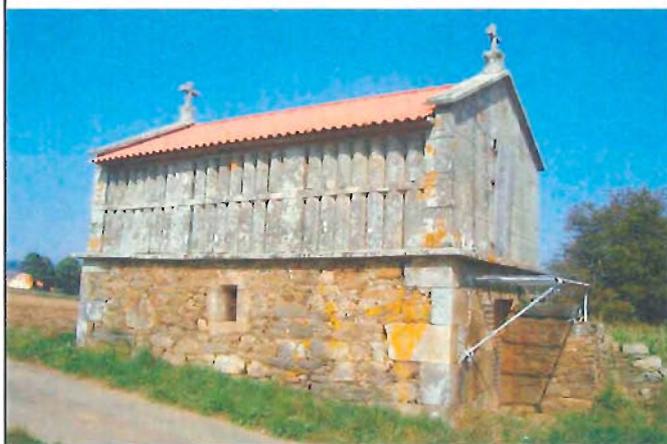
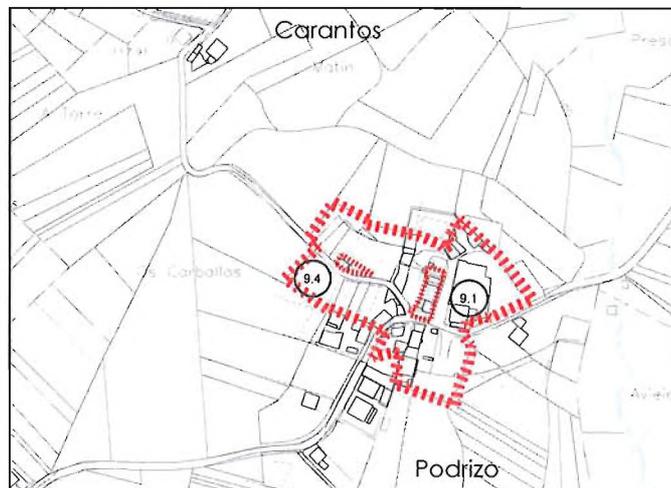
9-4

ESTADO DE CONSERVACIÓN: Bo

DESCRIPCIÓN: Hórreo de planta rectangular, cámara ancha, baixo e grande. Apóiasse sobre un celeiro de cachotería á vista con cantería trabada nos esquinais, que aumenta a altura de sustentación e compensa a pendente do terreo. A porta de acceso ó celeiro sitúase no lateral menor e constitúese con cantería en lintel e xambas. O acceso á cámara realízase mediante uns chanzos executados en cachotería e situados no costal ó lado da porta do celeiro. O tornarratos é do tipo voladizo continuo colocado enriba do celeiro. A cámara é totalmente de pedra cos costais executados con cantería en ringleiras regulares verticais deixando entre si as aperturas de ventilación verticais. Conséguese por escavación nas caras contiguas da cantería. Posúe dous columnas e unha faixa de pedra en cada costal. Os penais executáanse con cantería á vista, onde sitúase a porta. A cuberta resólvese con chapas de fibrocemento a dúas augas. O aleiro sobresa pouco da liña dos costais. Sobre os pinches dos penais colócanse os gardaventos de pedra e enriba a cruz e o lampión ornamentais, un en cada extremo.

Medidas para a conservación, rehabilitación, mellora ou recuperación: Propónse a restauración deste elemento, mediante a substitución da cuberta actual por unha que utilice materiais tradicionais e a eliminación de elementos estranos que desvirtúan o estado orixinal do ben.

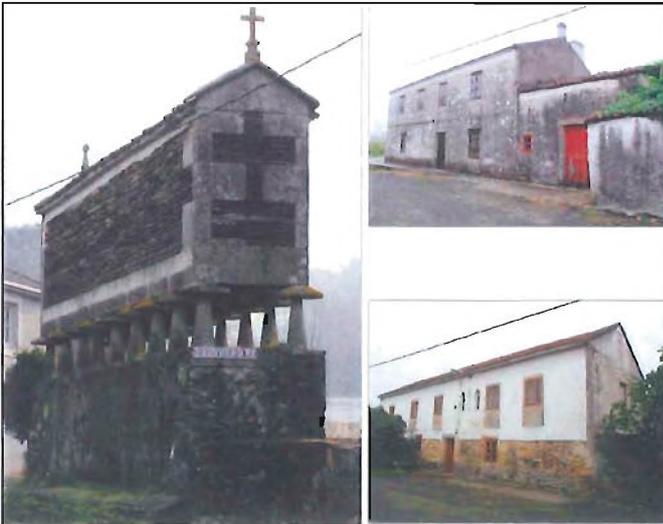
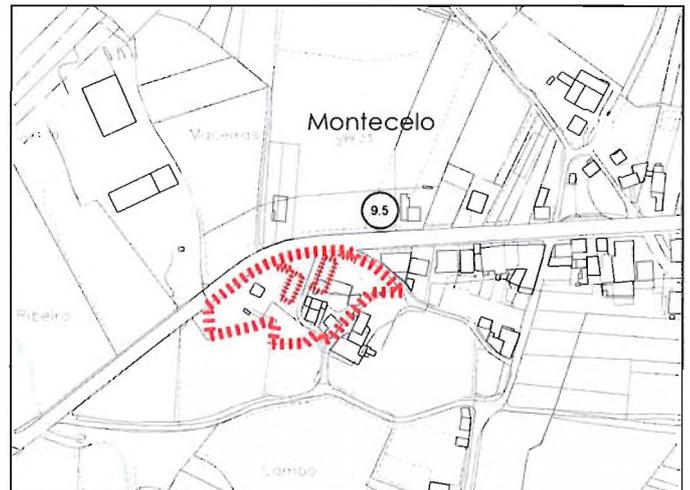
9-5

ESTADO DE CONSERVACIÓN: Bo

Conxunto de dúas vivendas de volumetría rotunda, planta rectangular e dous andares, cada unha cun hórreo de pedra. A estrutura é de muros de cachotería con cantería en esquinas e ó redor dos ocos, enfusados ou á vista. A disposición de ocos é irregular, estes son de pequeno tamaño coas carpinterías na liña de paramento. As cubricións realízanse a dúas augas. Descoñécese como se conserva o interior das vivendas, xa que non se tivo acceso ás mesmas. Os hórreos son de tipo Coristanco en transición co tipo Fisterra, de planta rectangular, estreitos, altos e longos. A suspensión realízase sobre pés de pedra, baixos, pero para aumentar a altura de sustentación van apoiados sobre un zócalo de cachotería, que ademais compensa o desnivel do chan. Os pés son moi finos e numerosos, cónicos, estreitándose cara arriba. Os tornarratos sobre cada pé son circulares, de diámetro reducido e cara superior convexa. A cámara é totalmente de pedra. Sobre os tornarratos colócase a padieira formada por pezas de cantería que soportan as ringleiras horizontais de pedra pequena, de pouca altura e moi numerosas. A cuberta resólvese con tella curva a dúas augas. Sobre os pinches dos penais executados en cantería, colócanse os gardaventos de pedra e enriba a cruz e o lampiño ornamentais, un en cada extremo.

Medidas para a conservación, rehabilitación, mellora ou recuperación: Como medida de mellora, resulta convinte a substitución das carpinterías actuais por carpinterías de madeira tradicionais con contras interiores, así como a restauración dos enfusados dos paramentos exteriores.

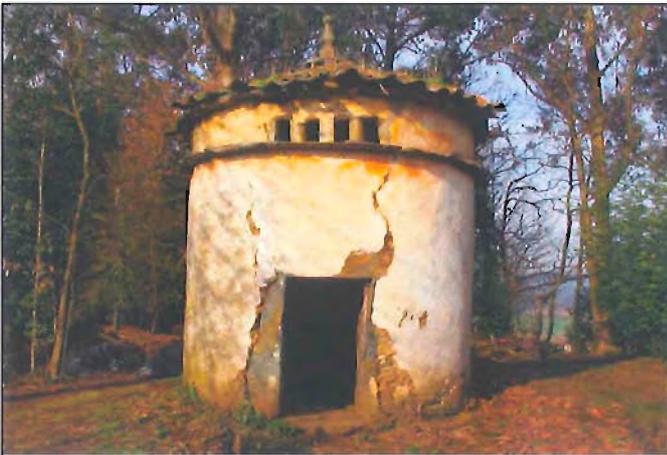
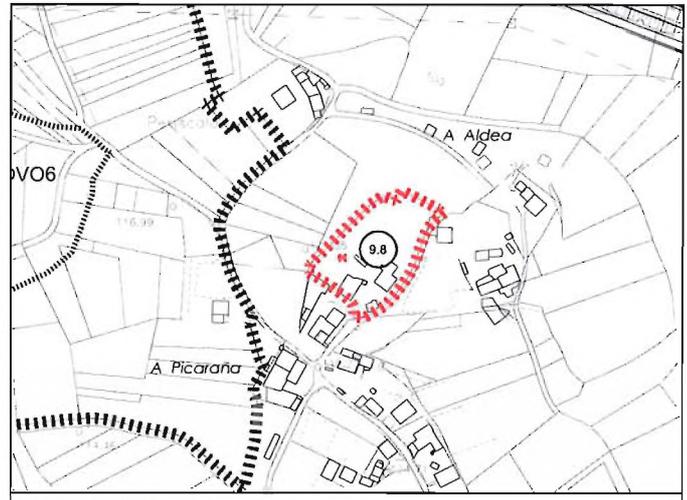
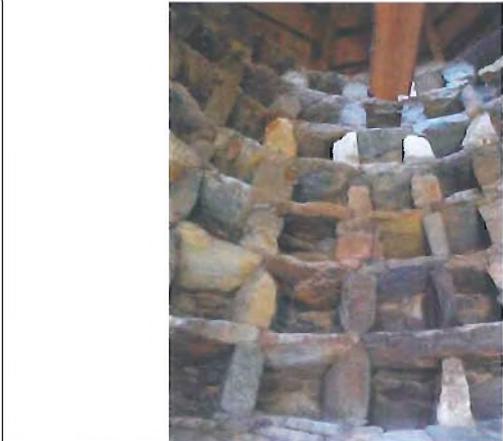
PROPIETARIO: Particular  
USO ACTUAL: Pombal - 3 DEC. 2015  
ESTADO DE CONSERVACIÓN: Regular  
*Planificación Urbanística III*

Medidas para a conservación, rehabilitación, mellora ou recuperación: Para evitar a degradación e perda do ben faise preciso a consolidación do muro de mampostería e a restauración do enfuscado.
