Catálogo de patrimonio cultural

Código: 0401-REL-CON-07

Denominación: Conxunto da Igrexa Vella e o seu adro, e máis as casas e os galpóns anexos

Localización: Cualedro

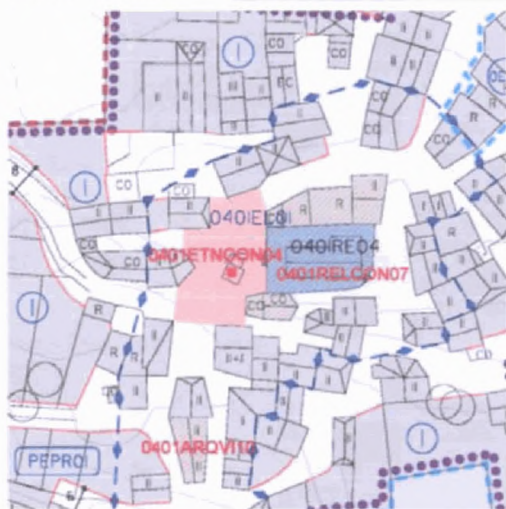
Descrición: Igrexa dunha soa nave de planta rectangular e cuberta de tella cerámica a dúas augas, que no presbiterio son catro, sobre muros de cantería. A fachada está coroada por unha espadafía para dúas campás, hoxe ausentes. É coñecida como Igrexa Vella e debéu de ser construída no s.XVII. Estivo en uso como igrexa parroquial ata a construción da chamada Igrexa Nova, na segunda metade do s. XX.

Estado de conservación: Malo

Observacións: A cuberta está moi deteriorada, o interior conserva a pedra da ara e numerosas sepulturas. Está necesitado de limpeza e mantemento. Atópase fora de uso.

A reurbanización do entorno mellorará a relación do elemento co espazo público, concedéndolle protagonismo. As intervencións futuras no entorno farán uso dun deseño que respecte a escala e a linguaxe do elemento e do ámbito que lle é propio. Propónse a súa reutilización como equipamento de sistema local. É importante manter a altura das cubertas e os hachais das casas, co fin de non romper a proporción volumétrica coa igrexa.
