PLAN GENERAL DE  
ORDENACIÓN MUNICIPAL  
CONCELLO DE A LARACHA

# CATÁLOGO DE PATRIMONIO

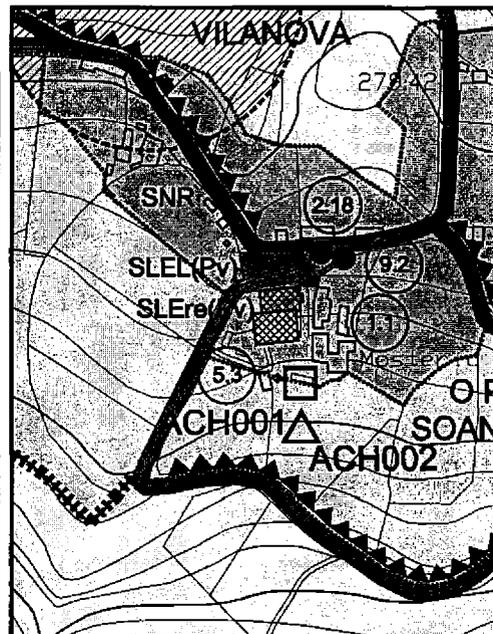
1-1

**PROPIETARIO:**  
**USO ACTUAL:** devocional  
**ESTADO DE CONSERVACIÓN:** bueno

**ADSCRIPCIÓN TIPOLOGICA:** Iglesia, planta basilical  
**ADSCRIPCIÓN CULTURAL:**  
Gótico mendicante (cabecera)  
Barroco (naves)  
**CRONOLOGÍA:** s. XIV

**DESCRIPCIÓN:** Edificio de planta basilical de tres naves, separadas por medio de tres pares de pilares rematados en impostas, sobre las que apoyan arcos fajones de medio punto que sostienen la cubierta. La cubierta está resuelto a dos aguas (excepto el ábside) y con cubrición de teja curva del país, está asentada sobre muros perpiñaños irregulares reforzados con ocho contrafuertes. En el muro norte se muestran con claridad los restos del primitivo templo románico en piezas como canzorros y en una puerta con dintel. La cabecera, del siglo XIV, es de estilo gótico mendicante, está formada por tres ábsides de forma poligonal a los que se accede a través de arcos ojivales apoyados en semicolumnas. Está emparentada con la de San Francisco de Betanzos y la de Santo Domingo de Bonaval. El ábside central tiene planta pentagonal y está cubierto por una bóveda de abanico, apoyada en semicolumnas que se corresponden en el exterior con unos contrafuertes escalonados, destacando entre los intercolumnios unas hermosas ventanas ojivales. Los ábsides laterales son de hechura semejante, pero de menores dimensiones. La fachada principal tiene forma pentagonal y en ella sobresalen dos contrafuertes que remarcan un eje central compuesto por una puerta rectangular, una ventana de hechura similar y uno espadaña de dos huecos que se asienta sobre una plataforma rectangular.

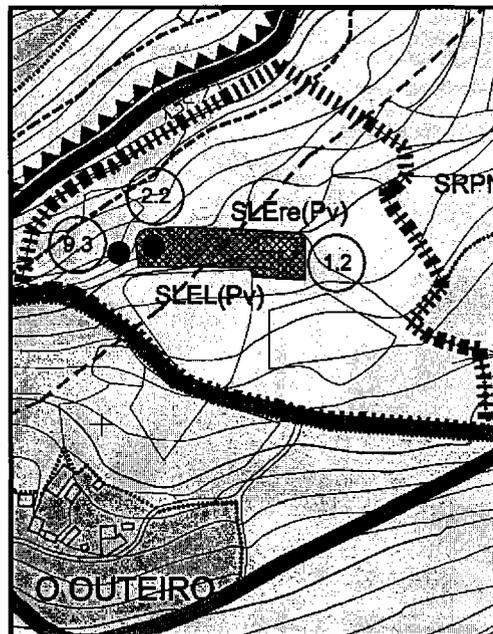
1-2

**ESTADO DE CONSERVACIÓN:** bueno

**DESCRIPCIÓN:** Edificio de planta rectangular de una sola nave, cubierta a dos aguas y cubrición de planchas de fibrocemento.

En la construcción de la cabecera se distingue una fábrica compuesta por perpiaños de granito, a excepción de las últimas hiladas, en las que se emplea mampostería irregular. Los muros laterales también son de mampostería y, en algunas partes, mantiene distintos tipos de revocado. En la parte meridional del edificio, está situada la sacristía, añadida con posterioridad al cuerpo original del edificio.

En la fachada se concentra la mayor creatividad y ornamentación del templo. La fecha de su fábrica corresponde al año 1836. Consta de una puerta adintelada, con jambas y dintel moldurados. Una decoración central también moldurada, marca un eje que nos lleva de la puerta a una hornacina, sin imagen, y, más arriba, una ventana cuadrada. Dos grandes pilastras acanaladas reciben una cornisa moldurada y enmarcan todo el sistema de vanos de la portada.

Por encima de la cornisa se sitúa una torre campanario compuesto por dos cuerpos, el primero de sección cuadrada y el segundo octogonal, con decoración geométrica a base de círculos que sirve de transición al cupulín.

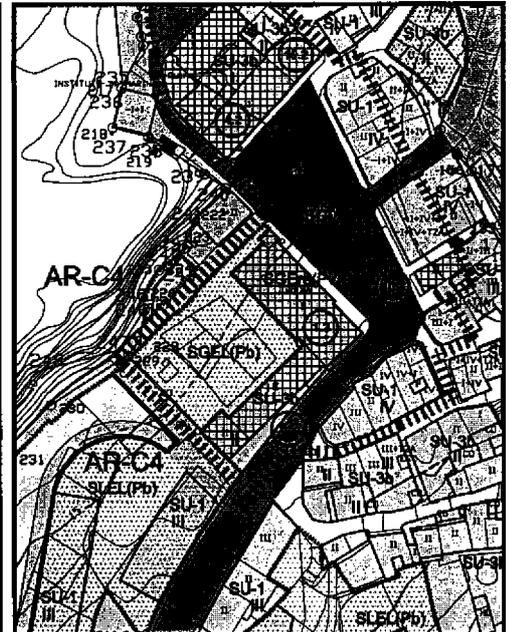
1-3

**ESTADO DE CONSERVACIÓN:** regular

Todo su contorno está muy desvirtuado. Hay diversas actuaciones poco afortunadas que afectan al exterior de los muros y al interior.

**DESCRIPCIÓN:** Edificio con planta de salón, en la que se inscribe una sola nave y un ábside rectangular que acoge el presbiterio y la sacristía. La cubierta está resuelta a dos aguas con cubrición de teja del país. Los muros son de mampostería de piedra, con distintos tipos de revocados. El elemento más destacable del exterior es la portada plateresca que sirve de acceso al templo, situada en la parte septentrional del edificio. La puerta de entrada presenta en el tímpano un relieve que muestra una Anunciación, una Inmaculada y una Virgen con el Niño. También en el exterior podemos ver una torre campanario de sección cuadrada, situada en el lateral de la parte oeste. Coronando esta parte, en el centro, se sitúa una espadaña de hormigón. En el interior, una estructura de madera sostiene la cubierta, sustituyendo la pétreo bóveda de cañón original, de la que se conservan los arranques de los arcos fajones y la parte correspondiente al ábside. La iglesia pertenecía al convento de San Agostiño, fundado en el siglo XVI, en el muro occidental del templo está adosado el edificio que era parte de las dependencias del convento y que ahora sirve como casa rectoral.

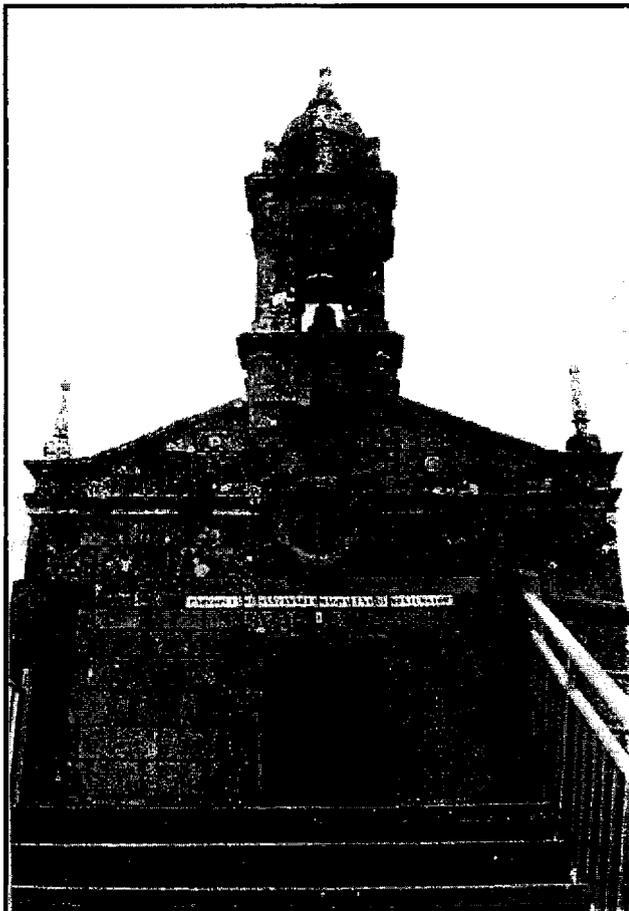
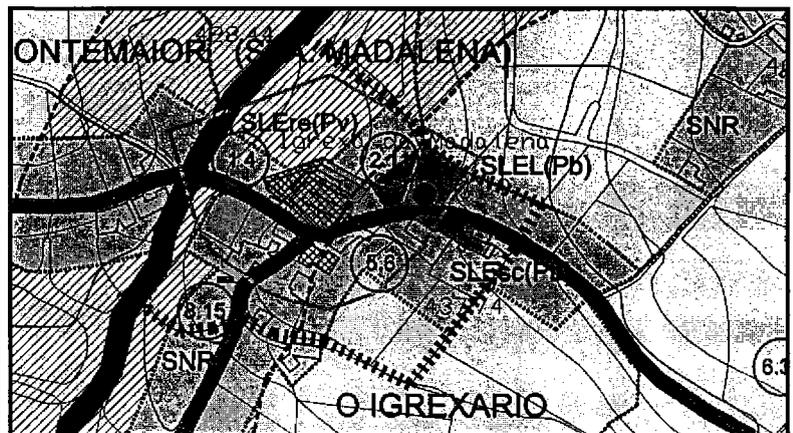
**1-4**

**ESTADO DE CONSERVACIÓN:** bueno

**DESCRIPCIÓN:** Edificio de planta rectangular con una sola nave, presbiterio y sacristía. Un arco de medio punto separa la nave del presbiterio. La cubierta está resuelta a dos aguas con cubrición de teja curva del país. La fábrica de los muros es de mampostería revocada y blanqueada, a excepción de los vanos, esquinales y fachada que están contruidos con piedra de cantería. En el muro septentrional de la nave se sitúa una capilla que data del año 1608. La fachada es la parte más monumental del edificio, se organiza en torno a un sistema pentagonal con un marcado eje central en el que destaca la torre campanario barroca, que le confiere una clara sensación de ascensionalidad.

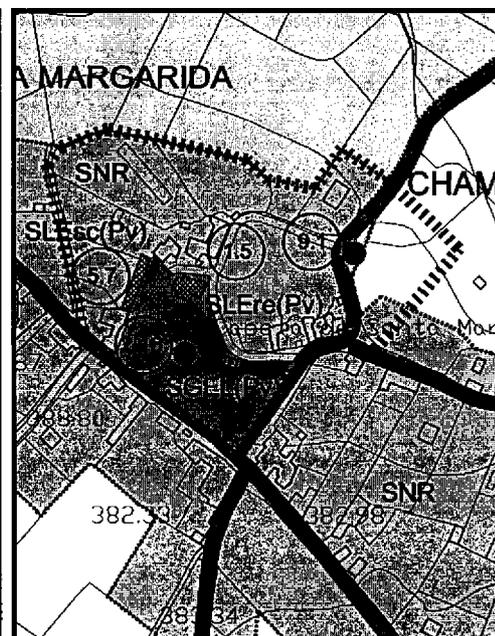
1-5

**PROPIETARIO:**  
**USO ACTUAL:** devocional  
**ESTADO DE CONSERVACIÓN:** bueno

**DESCRIPCIÓN:** Edificio construido entre finales del siglo XIX y principios del XX. Tiene una planta irregular con cuatro capillas laterales, con muros de mampostería revocados y piedra de cantería en la fachada principal. La fachada está articulada en forma pentagonal con un eje vertical marcado por la puerta, una ventana abocinada y una espadaña de dos huecos. La cubierta se resuelve en distintas alturas, y a dos aguas, excepto en el exterior de algunas capillas que es a tres aguas. La estructura del interior viene marcada por tres bóvedas de crucería que se apoyan en pilastras situadas en los muros de las capillas.

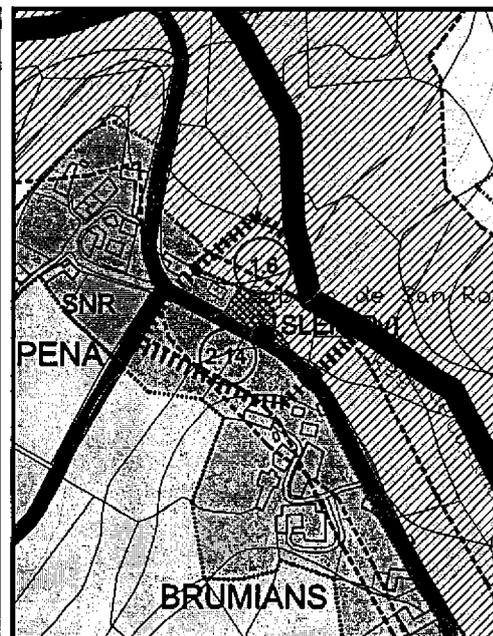
**1-6**

**PROPIETARIO:**  
**USO ACTUAL:** devocional  
**ESTADO DE CONSERVACIÓN:** regular

**DESCRIPCIÓN:** Sencillo edificio de pequeñas dimensiones, de planta de salón con una única nave y ábside rectangular, que se prolonga en su parte exterior en un cobertizo. La cubierta está resuelta en dos alturas, a dos aguas, con cubrición de teja del país. Los muros son de mampostería revocados, excepto los del cobertizo (con cubierta a tres aguas y diferente altura) que están con la piedra a la vista. Una pequeña espadaña de un hueco, corona la fachada. Está emplazado en una carballeira de gran valor ambiental.

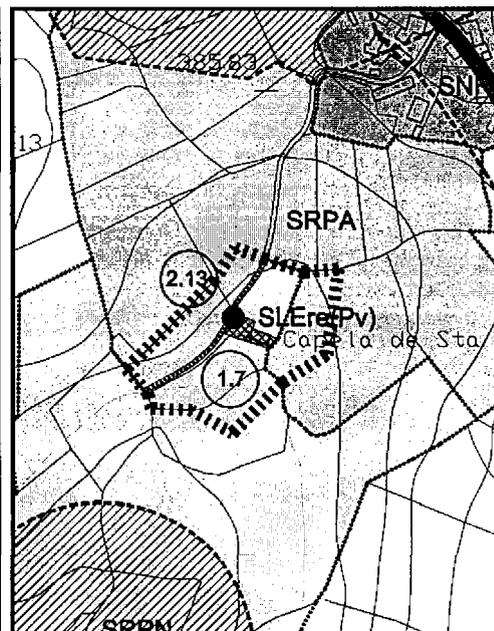
1-7

**PROPIETARIO:**  
**USO ACTUAL:** devocional  
**ESTADO DE CONSERVACIÓN:** regular

**DESCRIPCIÓN:** Capilla de pequeñas dimensiones, de planta de salón, con una única nave y ábside rectangular. La cubierta está resuelta en dos alturas, a dos aguas, con cubrición de teja del país. Los muros son de mampostería revocados. En el interior, la mampostería a la vista y la ausencia de ornamentación le confieren una gran sencillez y recogimiento.

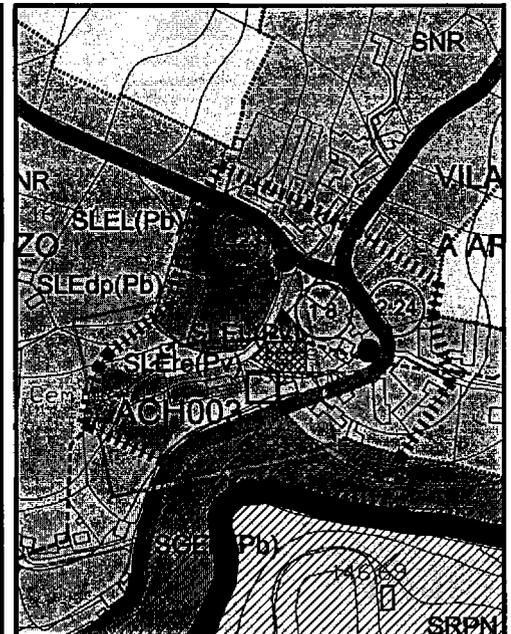
**1-8**

**ESTADO DE CONSERVACIÓN:** bueno

**DESCRIPCIÓN:** Edificio con planta de salón de una sola nave y ábside rectangular. El sistema constructivo es a base de muros de carga de mampostería. Están a la vista, excepto en la sacristía que están revocados y blanqueados. Los muros soportan una cubierta a dos aguas con cubrición de teja del país. La fachada principal está realizada en cantería, con una puerta central, rectangular y moldurada y con un escudo blasonado. Una espadaña de dos huecos corona la fachada. En el interior del templo, un arco de medio punto separa la nave del presbiterio. La sacristía es un añadido posterior y ocupa la cabecera de la iglesia.

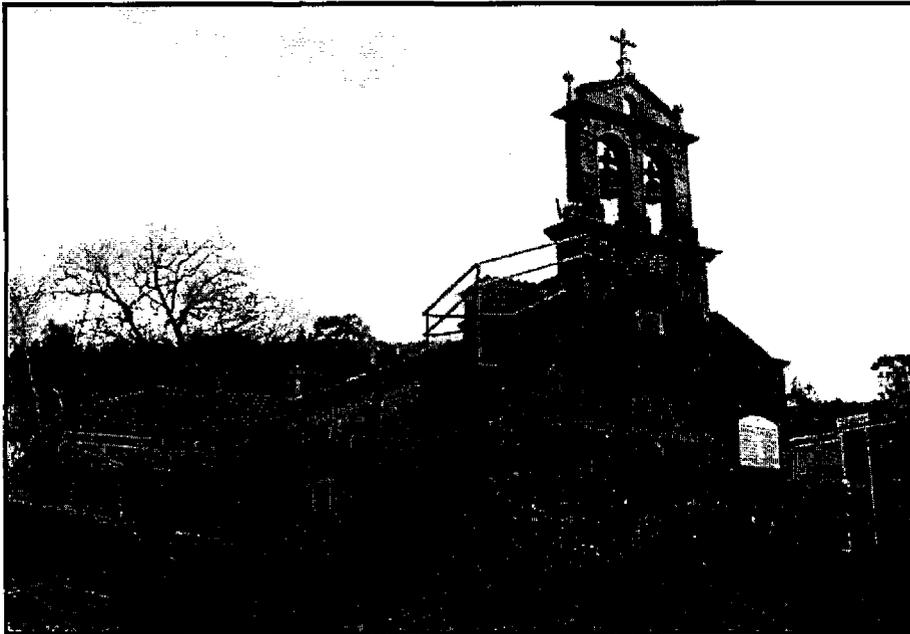
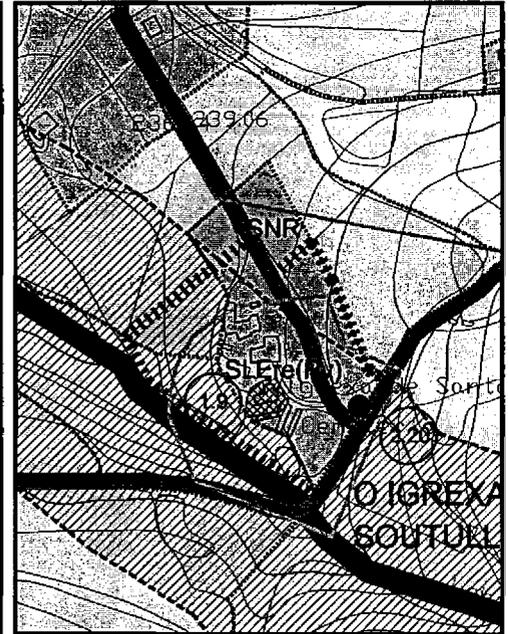
**1-9**

**PROPIETARIO:**  
**USO ACTUAL:** devocional  
**ESTADO DE CONSERVACIÓN:** bueno

**DESCRIPCIÓN:** Edificio con planta de salón de una sola nave y ábside rectangular. La cubierta es a dos aguas, con estructura de madera y cubrición de teja curva del país. El sistema constructivo es a base de muros de carga realizados en mampostería excepto la fachada principal que está realizada con piedra de cantería. La fachada presenta un eje central marcado por la puerta rectangular, una pequeña ventana abocinada y una espadaña de hechura barroca de dos huecos. En el muro septentrional se construyó, con posterioridad, la sacristía, con cubierta a tres aguas y muros de cantería.

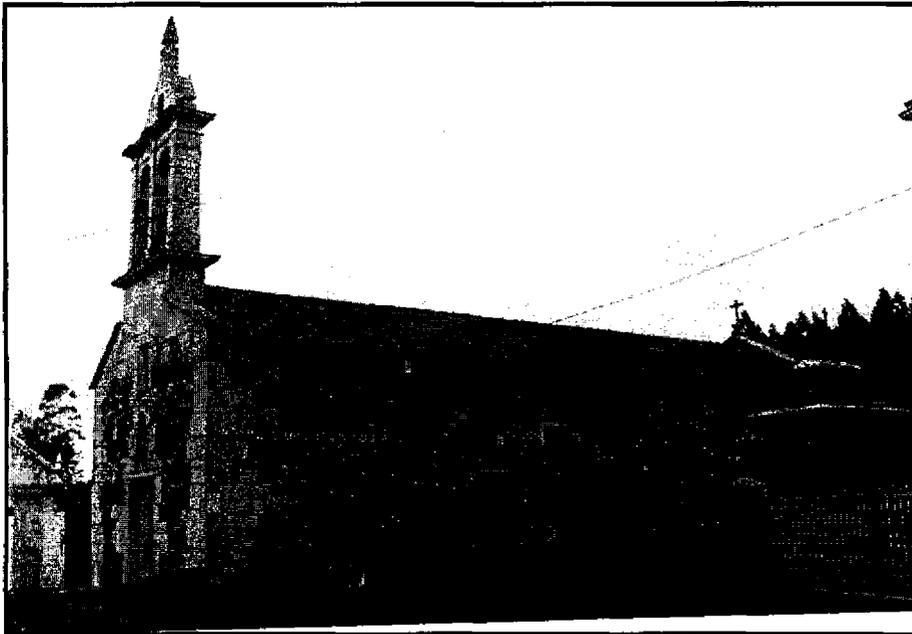
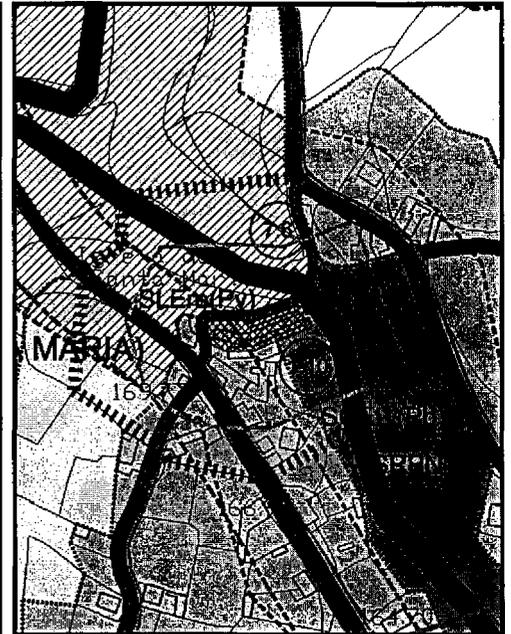
# 1-10

**ESTADO DE CONSERVACIÓN:** regular

El crecimiento del cementerio desvirtuó de forma notable el edificio.

**DESCRIPCIÓN:** Edificio con planta de salón de una sola nave y ábside rectangular.

La cubierta está resuelta a dos aguas, con una estructura de cimbras de madera y una cubrición de teja del país.

Los muros laterales están formados por piezas de mampostería, reservando las piezas de cantería para los dinteles y jambas de puertas y ventanas.

La fachada principal ocoge todo el esfuerzo decorativo de su creador: "Maestro Manuel Rosende 1876", esta portada tiene un marcado eje central que viene marcado por la puerta, adintelado y con una decoración moldurada, una forneta y una ventana rectangular. Remarca el eje central, una espadaña de dos huecos, remarcada con un arco y tres pináculos piramidales, elementos residuales del período barroco, pese a estar en el último cuarto del siglo XIX.

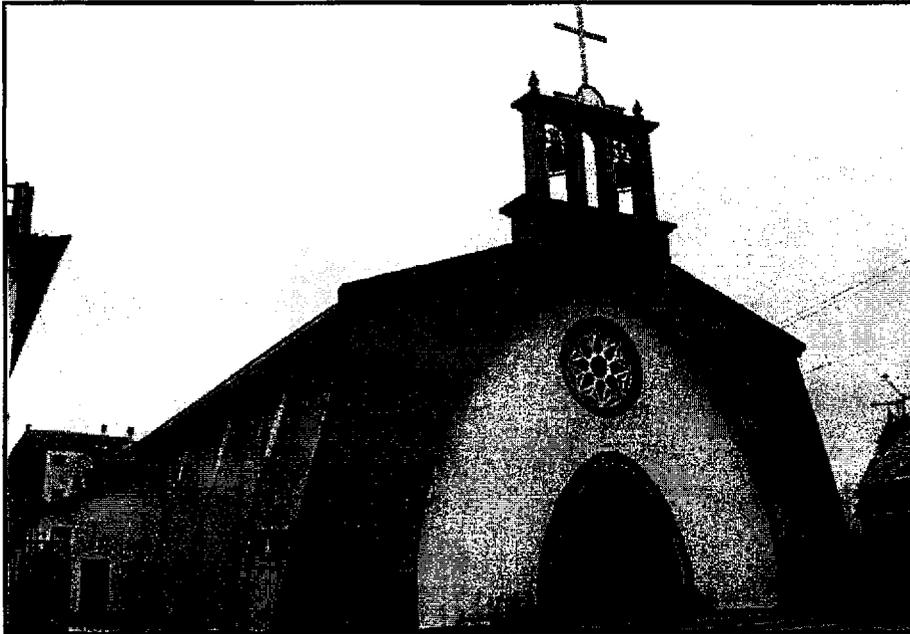
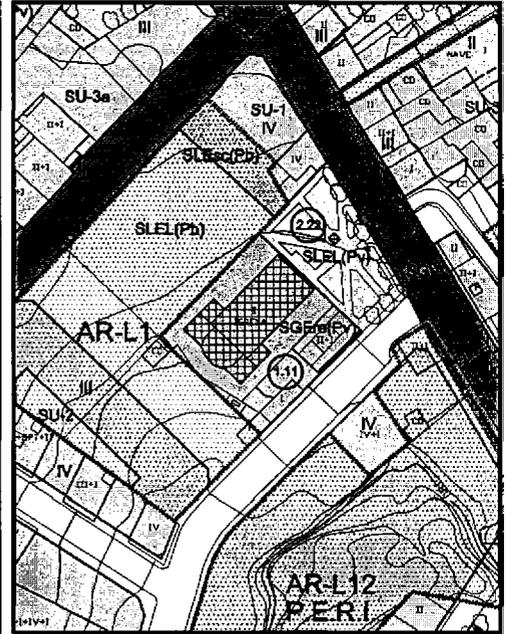
**1-11**

**PROPIETARIO:**  
**USO ACTUAL:** devocional  
**ESTADO DE CONSERVACIÓN:** regular

**DESCRIPCIÓN:** Edificio de reciente construcción, consagrado el 11 de Abril del 1968. Presenta una planta de salón, con una única nave rectangular. La cubierta está resuelta a dos aguas. Está construído enteramente en hormigón. Destacan cuatro gandes contrafuertes en cada uno de los muros laterales, lo que le da un aspecto contundente, horizontal y pesado. Una sencilla espadaña corona la fachada en su parte central.

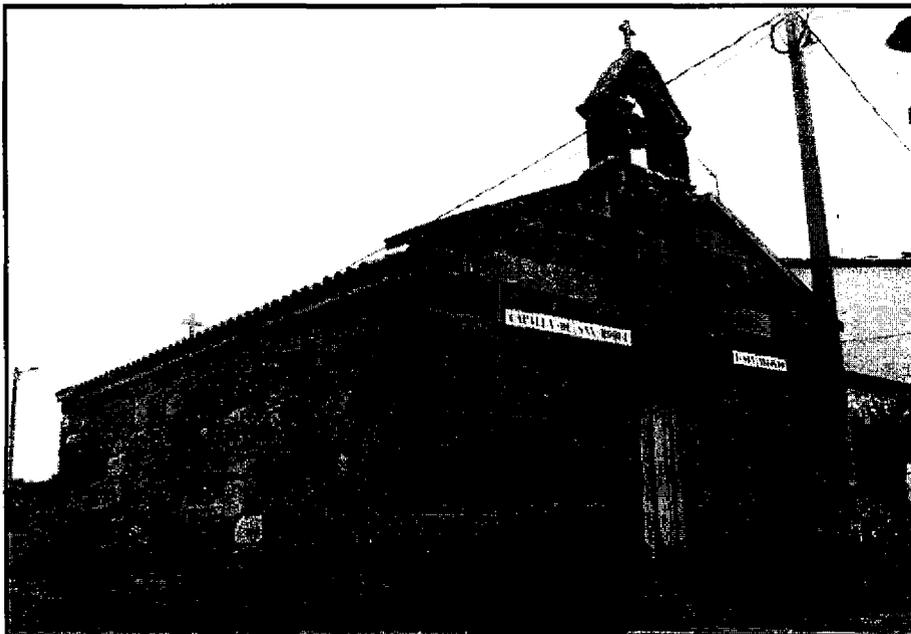
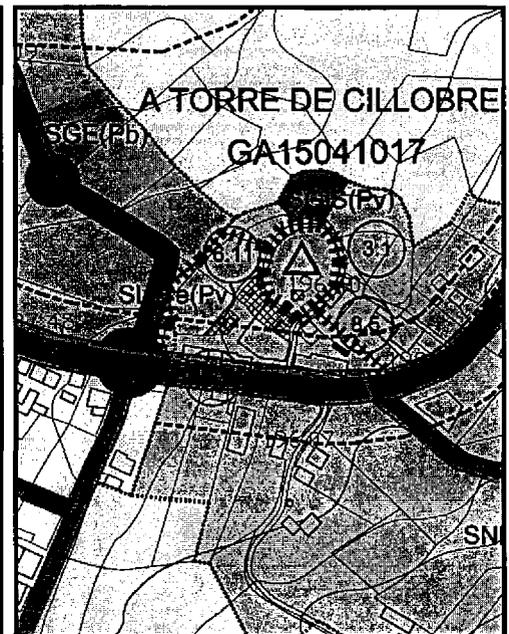
# 1-12

**ESTADO DE CONSERVACIÓN:** bueno

Una reciente restauración mejoró considerablemente el estado de la capilla, pero modificó la altura original del ábside, igualándolo con la de la nave.

**DESCRIPCIÓN:** Sencillo edificio de pequeñas dimensiones con planta de salón, una única nave y ábside rectangular. La cubierta está resuelta a dos aguas y cubrición de teja del país. Los muros están formados por piedras de cantería y mampostería de gran tamaño. En la fachada destaca la puerta central, con un arco de medio punto formado por gruesas dovelas de cantería. Este es el único hueco que rompe la sobriedad y la ausencia de decoración de sus muros, junto con las tres pequeñas troneras situadas en la cabecera. Esta capilla perteneció a la derruida Torre de Cillobre.

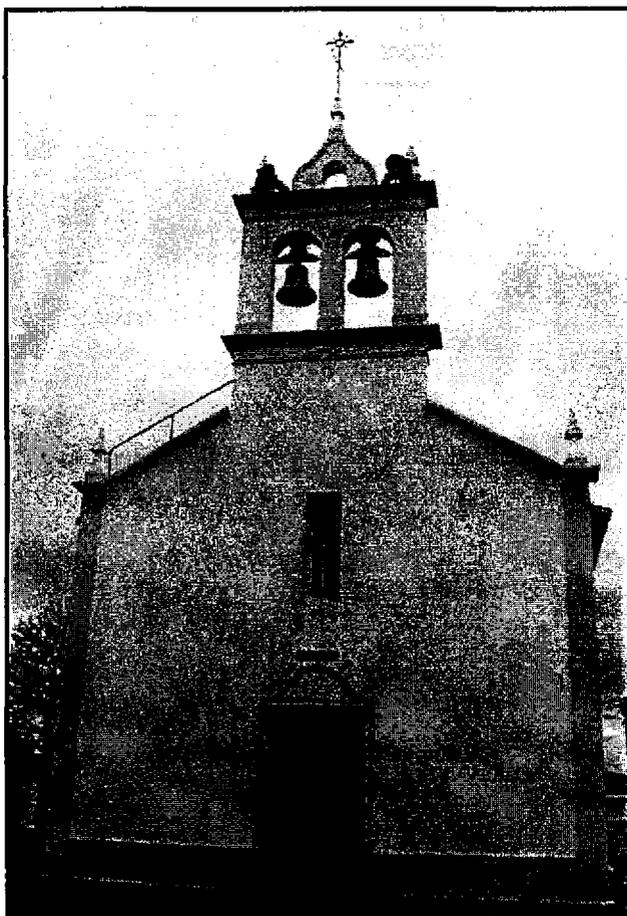
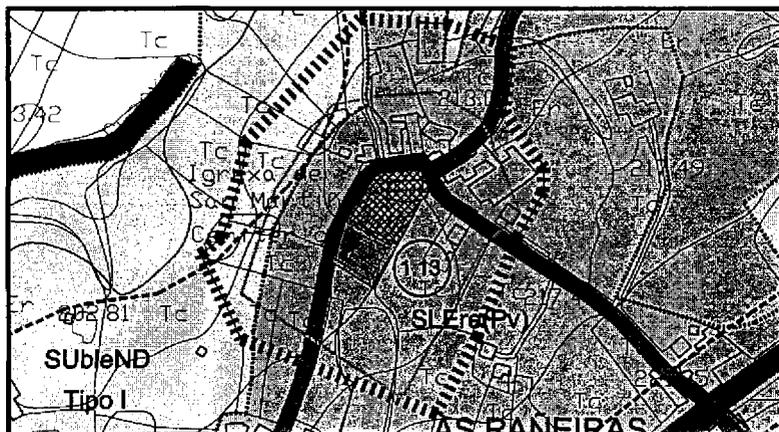
# 1-13

**ESTADO DE CONSERVACIÓN:** bueno

**DESCRIPCIÓN:** Edificio de reciente construcción, hecho en el mismo sitio que la antigua iglesia parroquial. Presenta planta de salón y cubierta a dos aguas con cubrición de teja plana. Todos los muros están revocados con cemento y pintados, con una ausencia total de decoración que le confiere una imagen fría. La fachada principal está coronado con una sencilla espadaña.

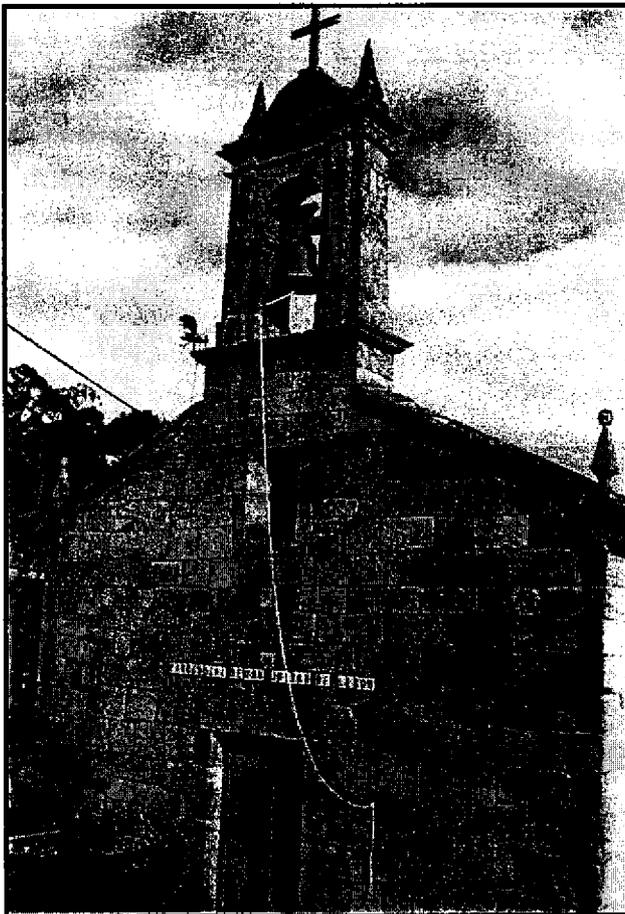
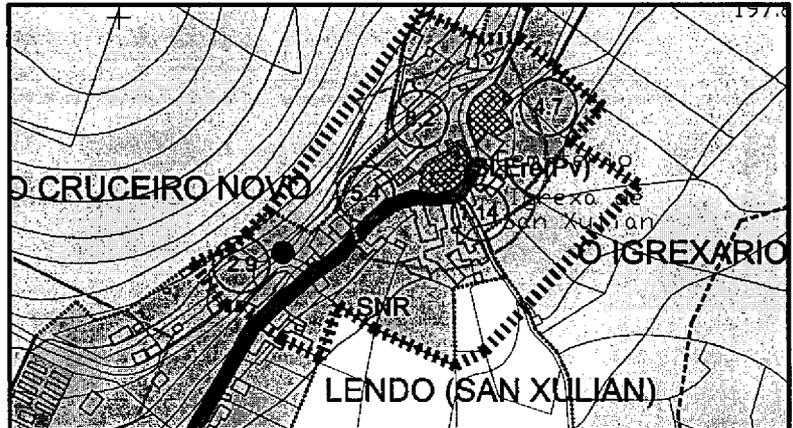
**1-14**

**ESTADO DE CONSERVACIÓN:** bueno

**DESCRIPCIÓN:** Iglesia de origen románico, con planta de salón de una sola nave más ábside rectangular, separados ambos espacios por una arco de medio punto.  
El sistema constructivo es mediante muros portantes de piedra de cantería irregular. La cubierta está resuelta a dos aguas con cubrición de teja curva del país.  
Tanto en el interior como en el exterior, la piedra está a la vista.  
La fachada es muy sobria y está coronada por una espadaña de un solo hueco.  
La sacristía es un añadido del siglo XIX que enmarca la cabecera original por el testero y por la parte septentrional, en este lateral se encuentran unos canzorros y una puerta, sellada, de hechura románica.

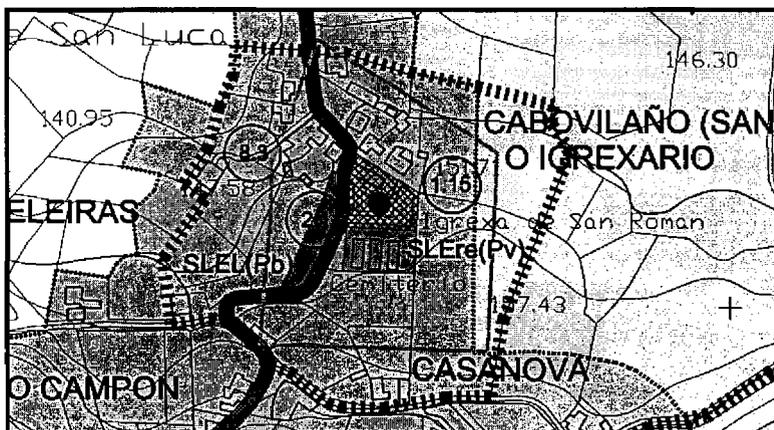
# 1-15

**ESTADO DE CONSERVACIÓN:** bueno

**DESCRIPCIÓN:** Edificio con planta de salón, con una sola nave, ábside y sacristía.

La cubierta está resuelta a dos aguas con cubrición de teja curva, se asienta sobre una estructura de bóveda de cañón rebajada, soportada por muros de carga de mampostería, reforzados con tres arcos fajones.

La fachada principal, hecha en cantería, irregular, destaca por su sobriedad. Está compuesta por una puerta de entrada con un arco de medio punto de grandes dovelas. Encima, se sitúa una saetera alargada. Corona el conjunto una espadaña de dos huecos.

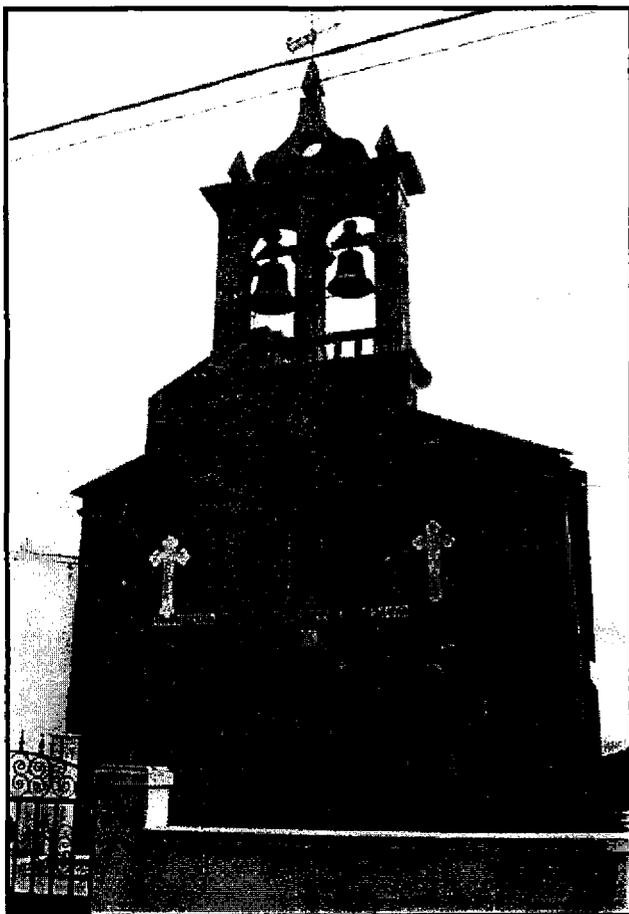
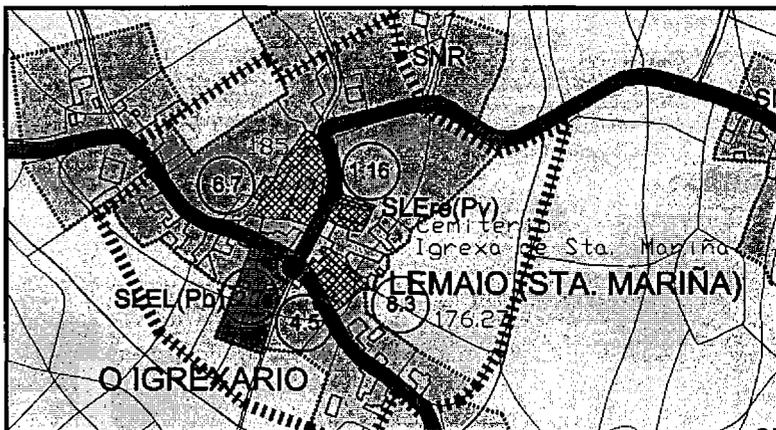
# 1-16

**ESTADO DE CONSERVACIÓN:** regular

**DESCRIPCIÓN:** Iglesia de origen románico, con planta de salón y cabecera rectangular, una sola nave, presbiterio y sacristía.

La cubierta está resuelta a dos aguas, con cubrición de fibrocemento, se estructura por medio de una bóveda de cañón que se apoya en muros de carga de mampostería. Están reforzados por dos contrafuertes, coincidentes con el arco de medio punto interior que separa la nave del presbiterio. La fachada principal, está construida con cantería irregular y se caracteriza por una gran sencillez: puerta rectangular, ventana y espadaña de hechura barroca de dos huecos.

El muro septentrional del edificio está enteramente tapado por hiladas de nichos que desvirtúan la imagen del templo.

Dos capiteles prerrománicos, debajo del coro, hacen función de pila de agua bendita.

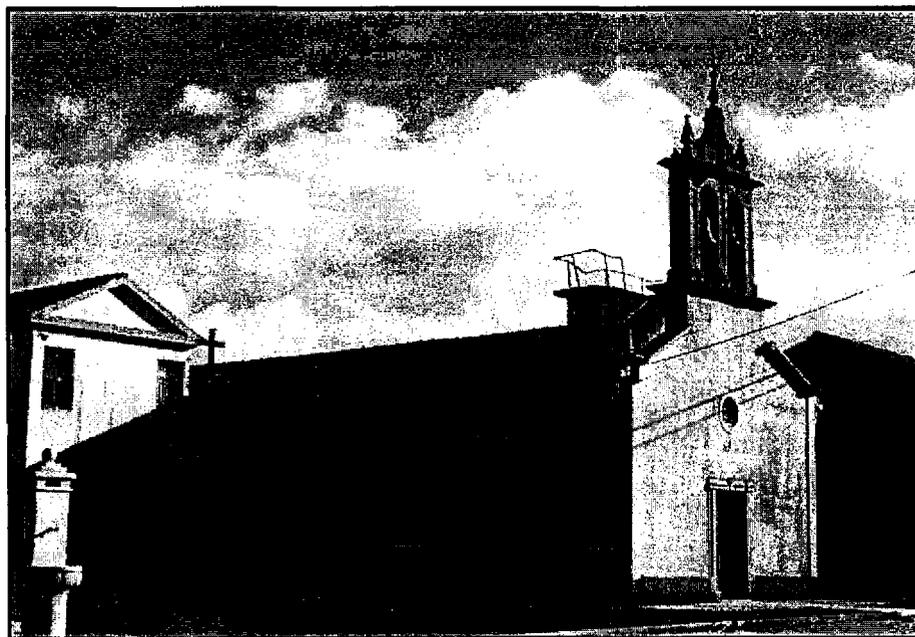
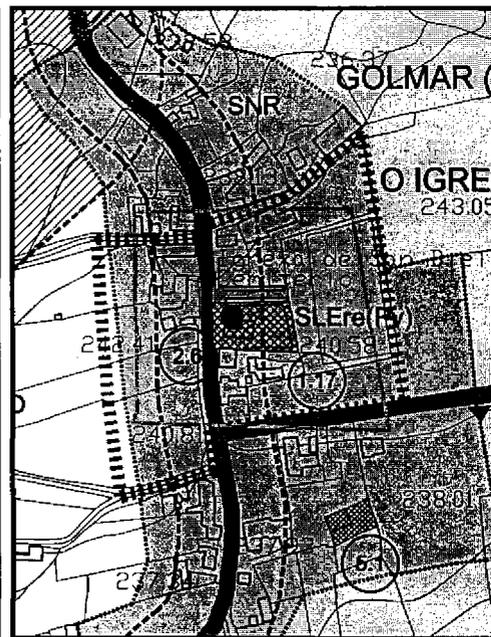
# 1-17

**ESTADO DE CONSERVACIÓN:** bueno

**DESCRIPCIÓN:** Edificio con planta de salón de una sola nave y ábside rectangular. Delimitados ambos por un arco de medio punto.

Los muros de mampostería, revocados con cemento y blanqueados, sirven de apoyo a una cubierta a dos aguas con cubrición de teja curva del país.

En la parte septentrional del templo está situada la sacristía, añadida con posterioridad.

La fachada, muy sencilla, está coronada por una espadaña barroca de dos cuerpos con pináculos, una puerta adintelada y un pequeño óculo completan la portada.

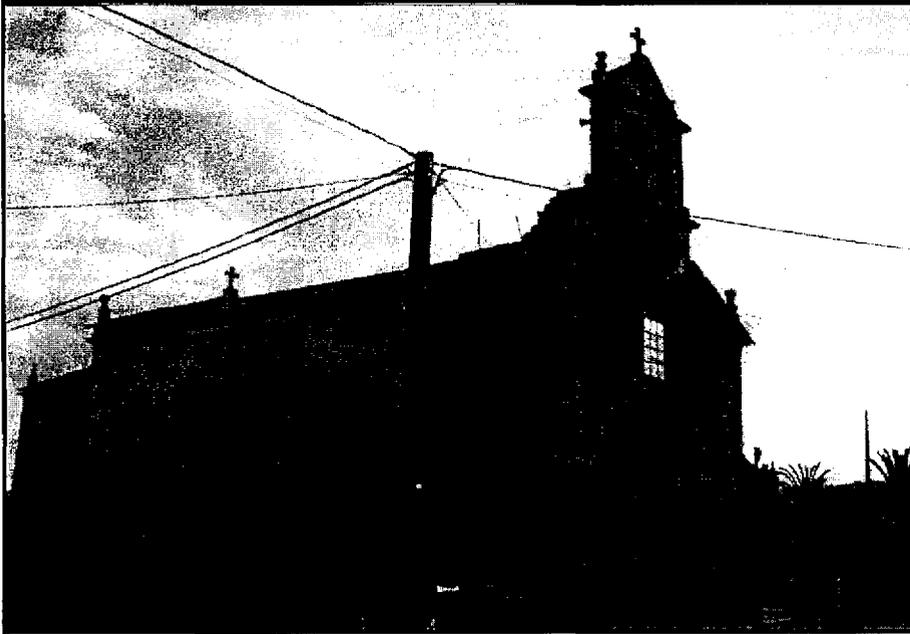
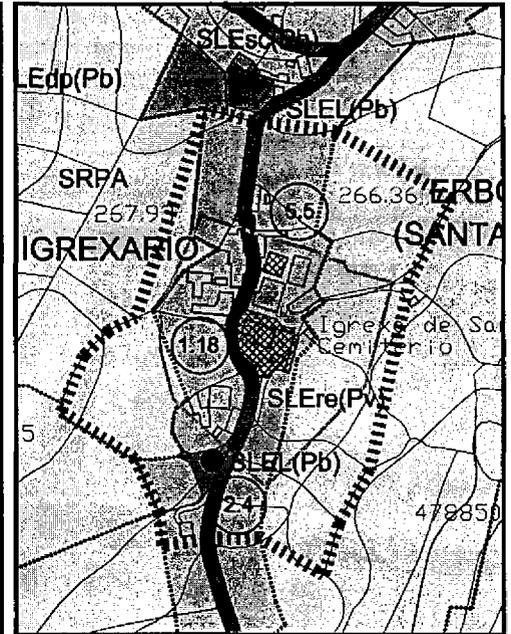
# 1-18

**PROPIETARIO:**  
**USO ACTUAL:** devocional  
**ESTADO DE CONSERVACIÓN:** bueno

**DESCRIPCIÓN:** Edificio con planta de salón de una sola nave y ábside rectangular. El paso de la nave al presbiterio está delimitado por un arco de medio punto.  
La cubierta es a dos aguas con cubrición de teja curva del país.  
Los muros son de mampostería revocados y blanqueados, a excepción del testero, la sacristía y la fachada.  
La sacristía, en la parte meridional del templo, es un añadido posterior.  
La fachada principal, de cantería, es sencilla. Tiene un eje principal central formado por la puerta, adintelada y moldurada, una ventana y una espadaña barroca que corona la fachada. La espadaña es de dos cuerpos, con dos huecos y remata en un pequeño frontón triangular con cruz y pináculos.

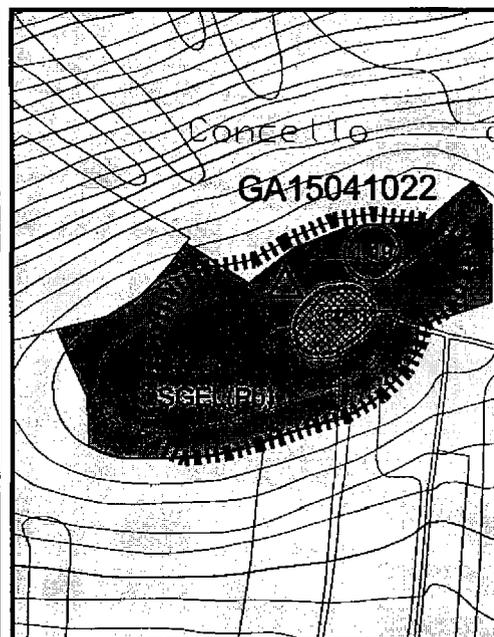
**1-19**

**ESTADO DE CONSERVACIÓN:** ruinoso

**DESCRIPCIÓN:** Fue un edificio con planta de salón de una sola nave y ábside rectangular.

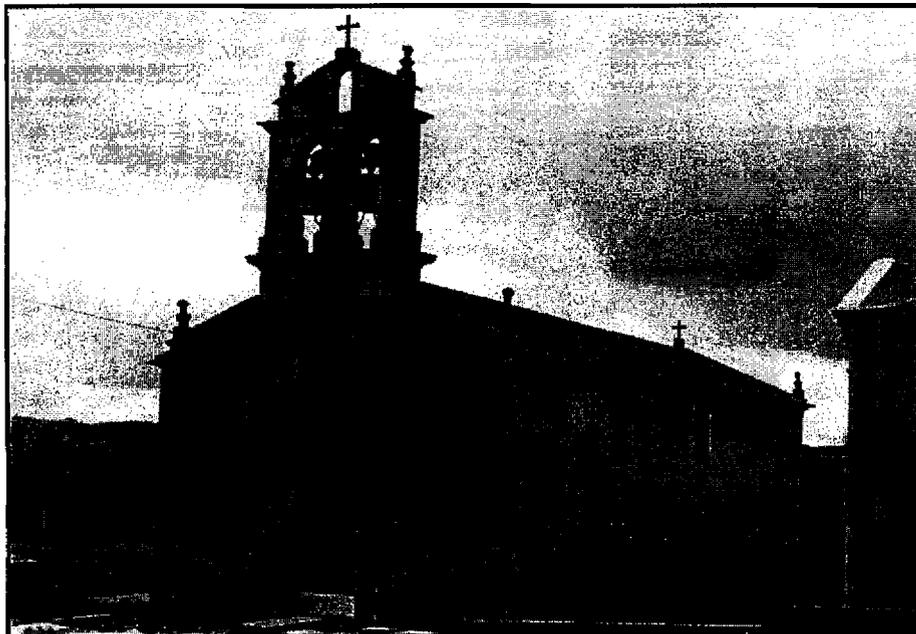
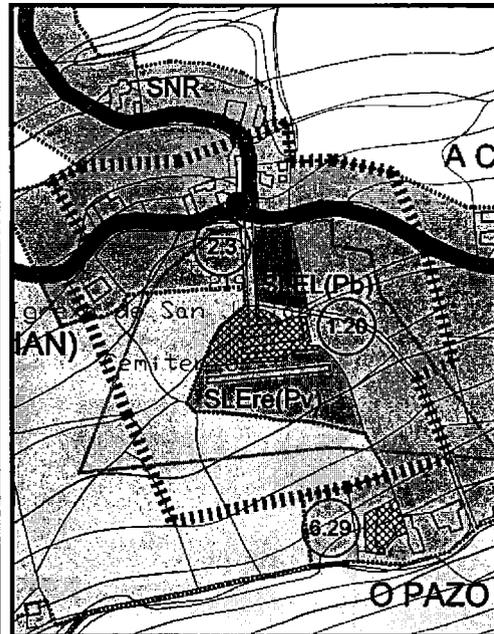
**1-20**

**ESTADO DE CONSERVACIÓN:** bueno

**DESCRIPCIÓN:** Edificio de planta rectangular con una sola nave, presbiterio y sacristía. El sistema constructivo es de muros de carga, sobre los que se asienta una cubierta a dos aguas, a dos alturas, tres en la sacristía, con cubrición de teja curva. Los muros están revocados y blanqueados, excepto en la sacristía, donde muestran piedra de cantería irregular. La fachada principal se organiza a través de un sistema pentagonal con un marcado eje central, donde se superponen una puerta de arco de medio punto, una ventana rectangular y una espadaña de hechura barroca de dos huecos. En el interior destaca su sencillez, con una bóveda de cañón que se ve interrumpida por el paso de la nave al presbiterio.

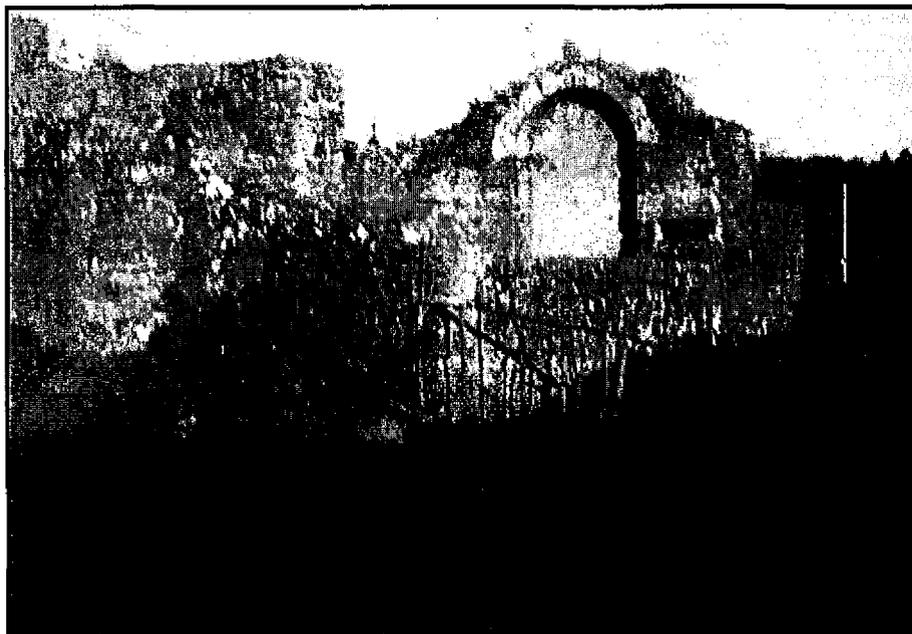
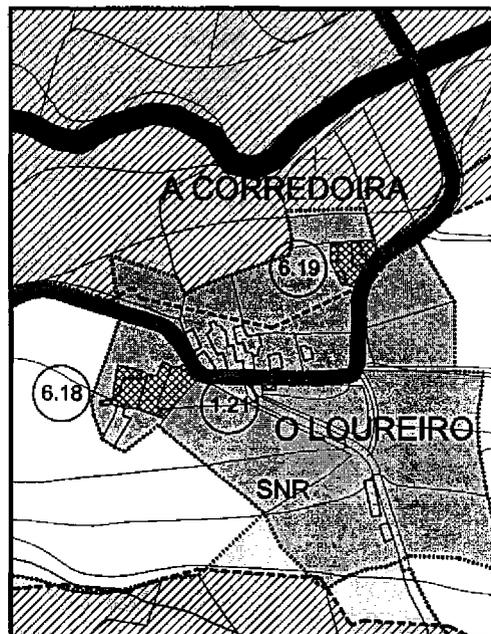
**1-21**

**PROPIETARIO:**  
**USO ACTUAL:** abandonada  
**ESTADO DE CONSERVACIÓN:** ruinoso

**DESCRIPCIÓN:** Edificio de pequeñas dimensiones de planta rectangular y una sola nave construido con muros de carga de mampostería.  
El muro de la fachada principal está rebajado de forma escalonada y conserva la puerta principal aunque tapiada. La pared lateral sur está rebajada hasta la altura de un metro.  
Destaca la presencia de un arco de medio punto en la cabecera que acogía el retablo.  
La cubierta ha desaparecido.  
Su fachada es muy sencilla, con una pequeña puerta rectangular con dintel y jambas de contería.

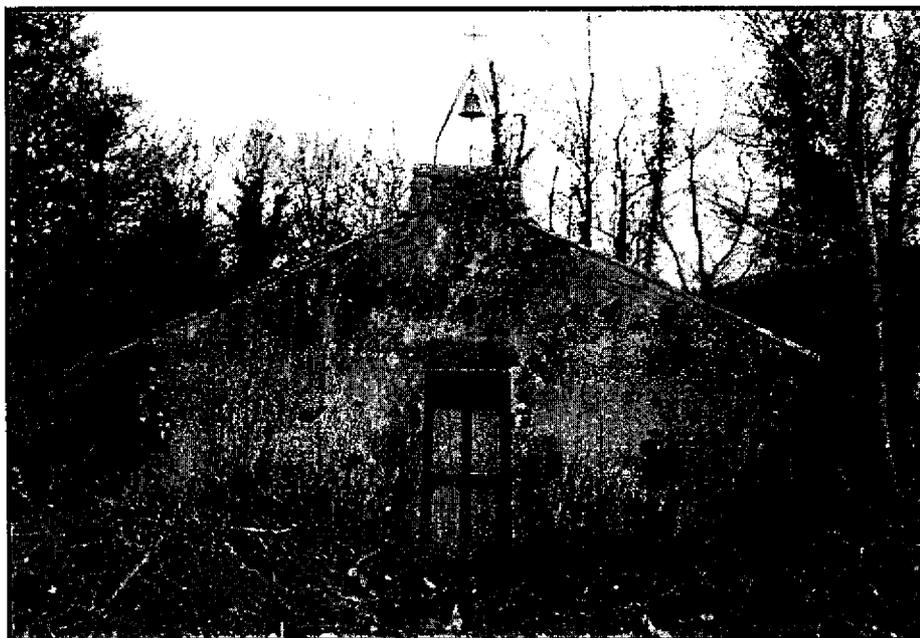
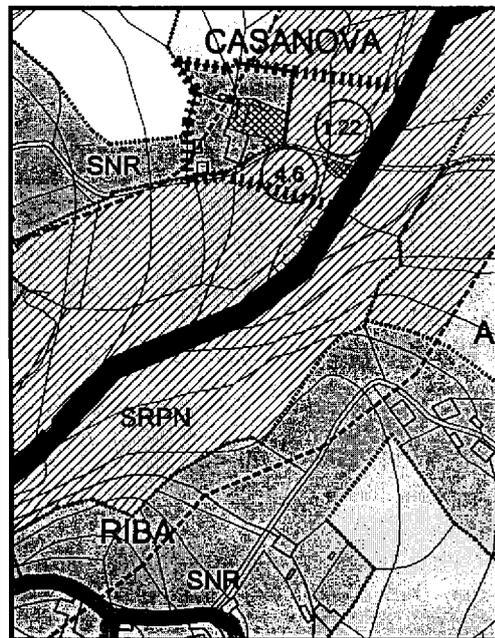
**1-22**

**ESTADO DE CONSERVACIÓN:** regular

**DESCRIPCIÓN:** Edificio de pequeñas dimensiones de planta rectangular y una sola nave construido con muros de carga de mampostería revocada.  
La cubierta se resuelve a dos aguas con planchas de fibrocemento.  
Su fachada es muy sencilla, con una pequeña puerta rectangular con dintel y jambas de cantería.  
El campanario está hecho de fundición.

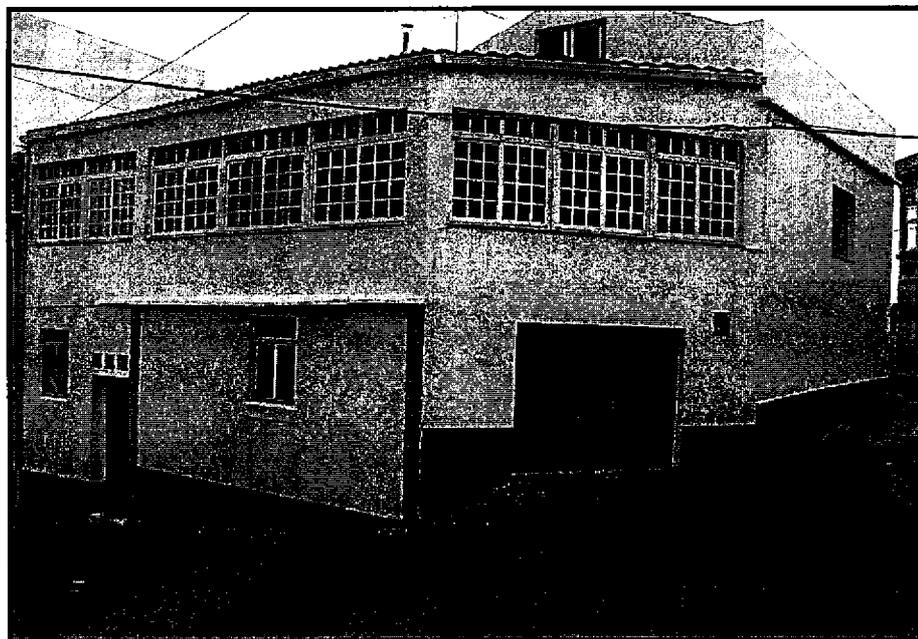
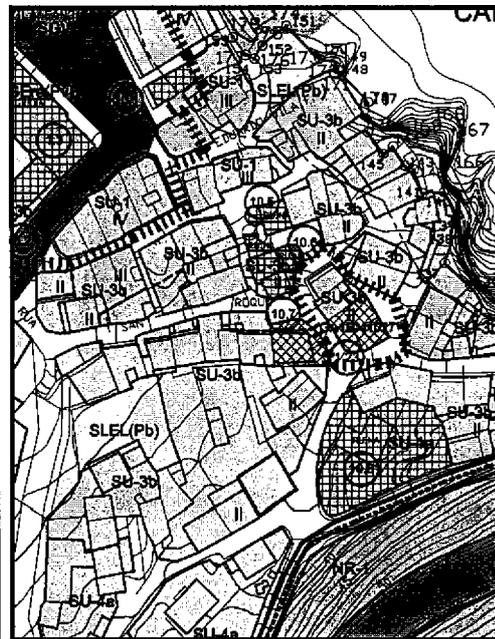
## 1-23

**PROPIETARIO:**  
**USO ACTUAL:** Vivienda  
**ESTADO DE CONSERVACIÓN:** Ruinoso  
(sólo se conservan algunos muros)
