| NOME: | PETO DE ÁNIMAS EN A PENA | FICHA Nº: A041 |
| NÚCLEO: A PENA | PARROQUIA: FERREIROS (STA. MARÍA). | Nº FOLLA DE ORDENACIÓN: 3 |

| NOME: | IGREXA DE SAN XOÁN DE LOIO | FICHA Nº: A042 |

| NOME: CAPELA DE SAN ANTONIO | | FICHA Nº: A044 |

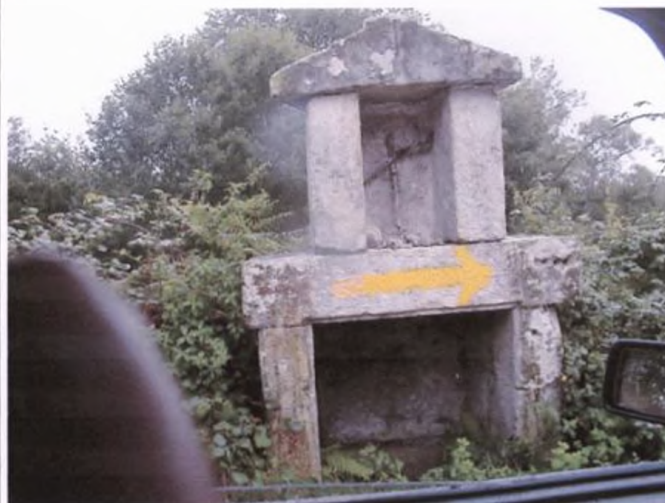
**DESCRIPCIÓN DO BEN:** Pequeno oratorio ou capeliña desprovisto de imaxe relixiosa. A base está formada por bloques de granito que deixan oco ó interior. O conxunto péchase cunha lousa superior de sección triangular.

**ESTADO DE CONSERVACIÓN:** presenta un aceptable estado de conservación.

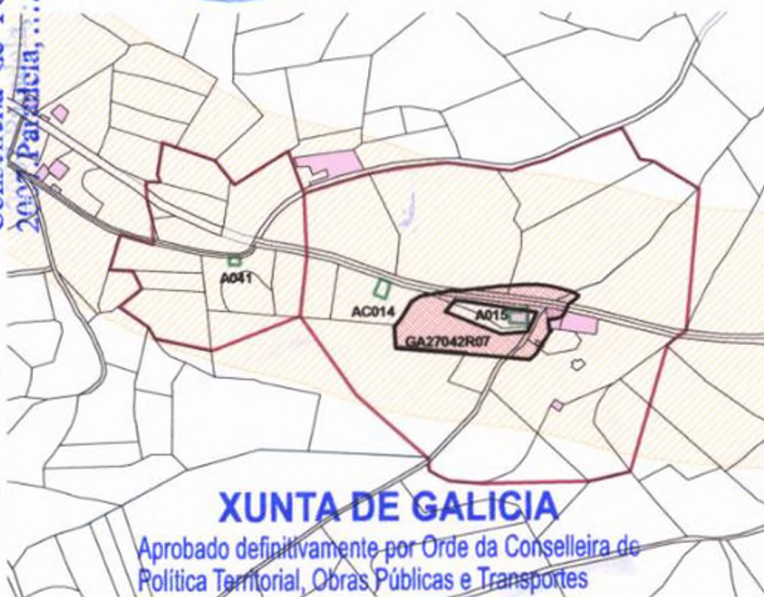
Este ben está situado no área de protección do Camiño de Santiago, grafiada no plano da ficha cunha malla laranxa.

**LOCALIZACIÓN DO ELEMENTO CATALOGADO:** perímetro delimitado por unha liña verde.

**ÁREA DE PROTECCIÓN:** grafiada no entorno do ben cunha liña marrón.

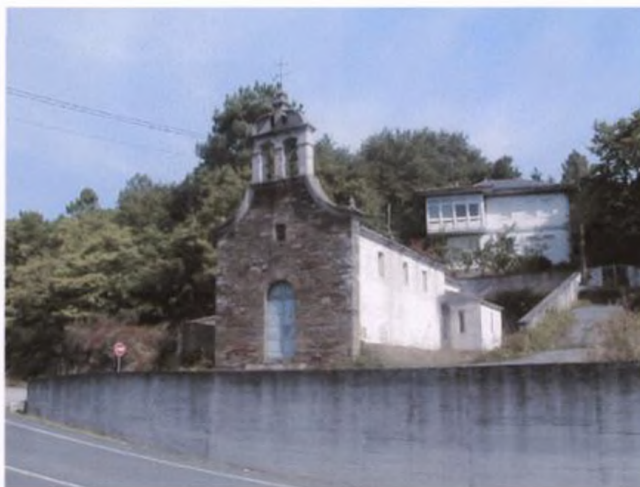
**DESCRIPCIÓN DO BEN:** Estrutura de planta rectangular con cerramentos laterais en sillares de granito revocados con morteiro e pintados na nave principal. O frontal da igrexa conserva os sillares de granito vistos; posúe nesta zona unha porta de entrada cun arco de medio punto formado por bloques do mesmo material. Sobre a porta principal hai un pequeno oco que prové de luz o interior do edificio. Esta igrexa posúe unha espadana de dobre oco con sendas campás; Tanto na base como na parte superior aprécianse dous pináculos de considerable tamaño. Na parte superior posúe a cruz de liñas sobrias que remata o conxunto.

**ESTADO DE CONSERVACIÓN:** presenta un aceptable estado de conservación.

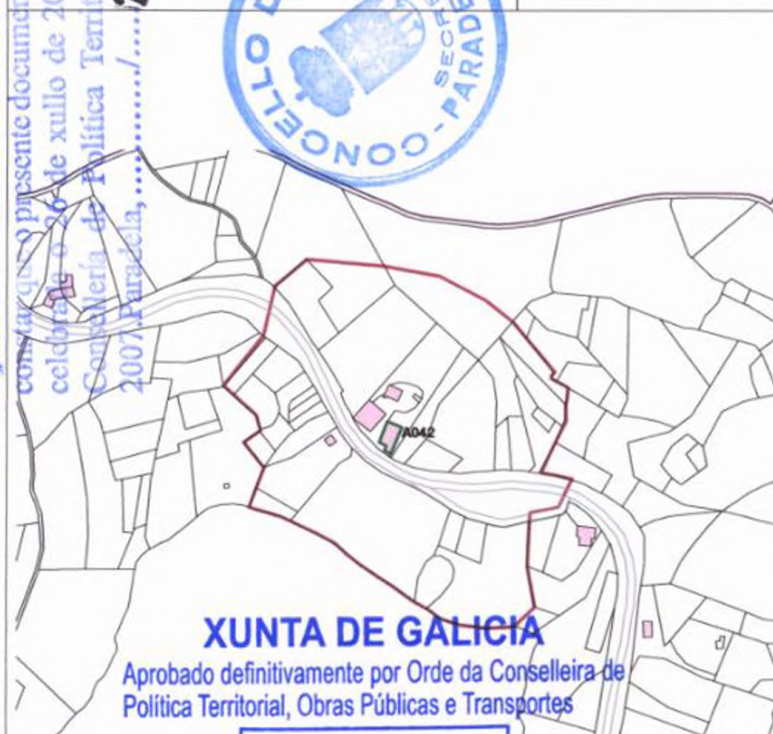
**LOCALIZACIÓN DO ELEMENTO CATALOGADO:** perímetro delimitado por unha liña verde.

**ÁREA DE PROTECCIÓN:** grafiada no entorno do ben cunha liña marrón.

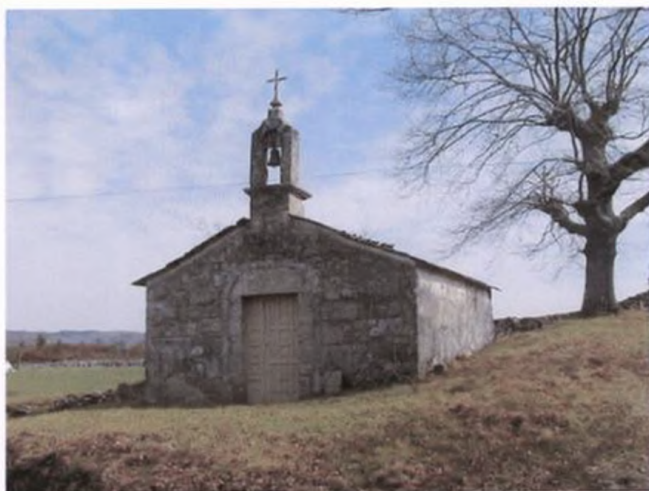
| <p>DESCRIPCIÓN DO BEN: Construción de planta rectangular con cerramento de sillares de granito. Na súa parte exterior está exenta de ocos. Esta capela ten cuberta a dúas augas de lousa da zona sobre estrutura de madeira. Na parte anterior presenta unha espadana de oco único con campá. A parte superior desta espadana ten forma piramidal estando coroada por unha cruz realizada en forxa.</p> | | |

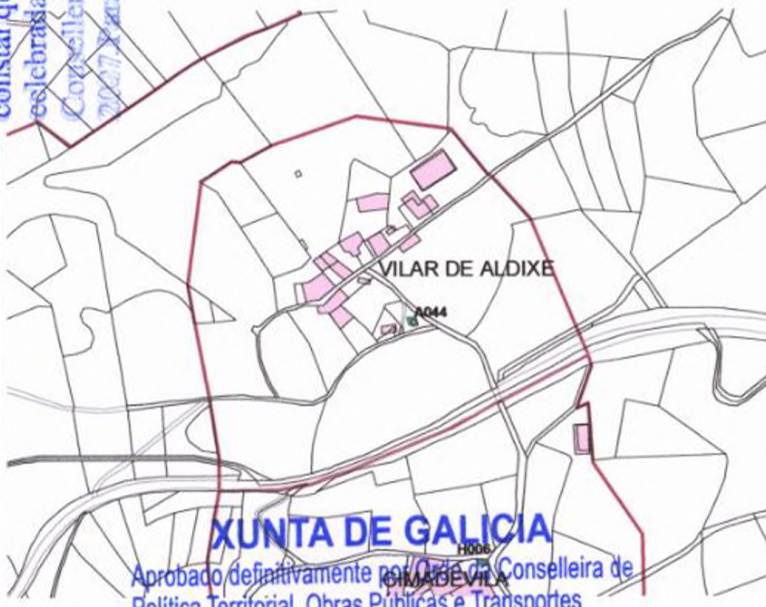
| <p>VILAR DE ALDIXE</p> <p>A044</p> <p>XUNTA DE GALICIA</p> <p>Aprobado definitivamente por Ordenanza de la Conselleira de Política Territorial, Obras Públicas e Transportes</p> <p>de data 08 NOV. 2007</p> <p>O xefe do servizo de Planificación Urbanística</p> | | <p>LOCALIZACIÓN DO ELEMENTO CATALOGADO: perímetro delimitado por unha liña verde.</p> <p>ÁREA DE PROTECCIÓN: grafiada no entorno do ben cunha liña marrón.</p> <p>DESCRIPCIÓN DO ENTORNO: medio rural.</p> <p>ESTADO DE CONSERVACIÓN: presenta un aceptable estado de conservación.</p> <p>TITULARIDADE: privado.</p> |

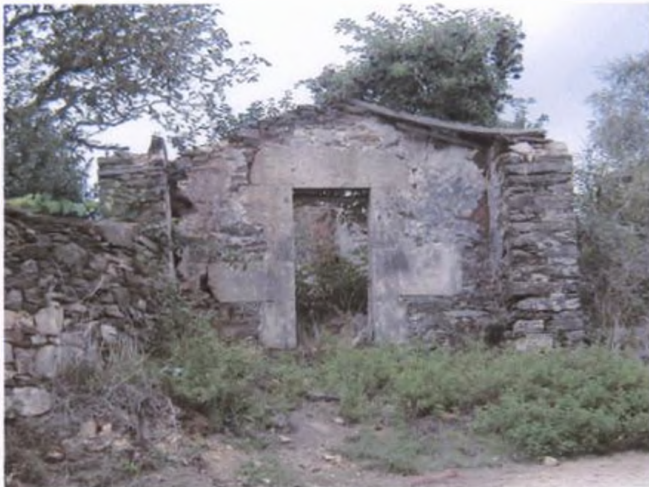
| <p><b>DESCRIPCIÓN DO BEN:</b> Con planta rectangular e cerramentos en mampostería de esquisto da zona, érguese esta Capela, A cuberta, que desapareceu, suponse a dúas augas. Esta edificación carece de símbolos exteriores que denoten o carácter relixioso da mesma.</p> <p>26 JUL 2007</p> <p>Secretaría-Interventora</p> <p>Asdo.: Paula Ramos Díaz</p> | | | |

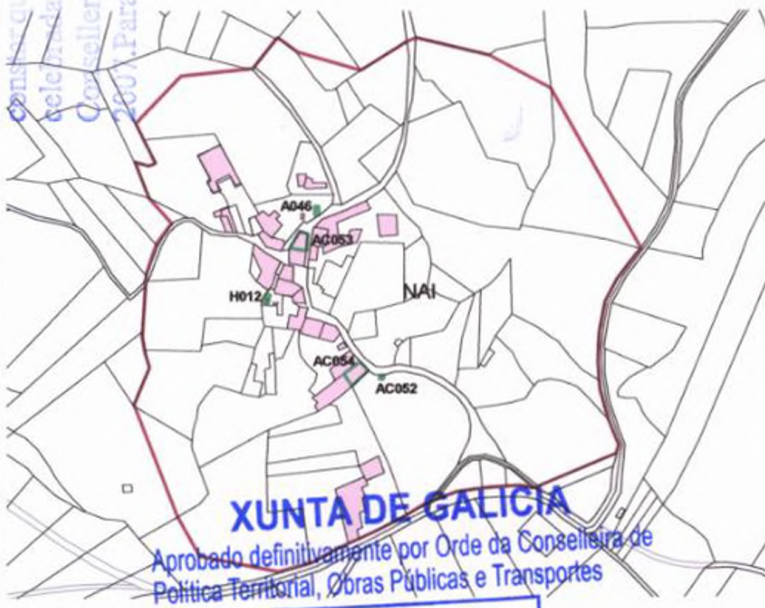
| <p><b>XUNTA DE GALICIA</b></p> <p>Aprobado definitivamente por Orde da Conselleira de Política Territorial, Obras Públicas e Transportes</p> <p>de data <b>08 NOV. 2007</b></p> <p>O xefe do servizo de Planificación Urbanística</p> <p>Pedro Paulo Gómez Rielo</p> | | <p><b>LOCALIZACIÓN DO ELEMENTO CATALOGADO:</b> perímetro delimitado por unha liña verde.</p> <p><b>ÁREA DE PROTECCIÓN:</b> grafiada no entorno do ben cunha liña marrón.</p> <p><b>DESCRIPCIÓN DO ENTORNO:</b> medio rural.</p> <p><b>ESTADO DE CONSERVACIÓN:</b> presenta un ruinoso estado de conservación.</p> <p><b>TITULARIDADE:</b> privado.</p> | |

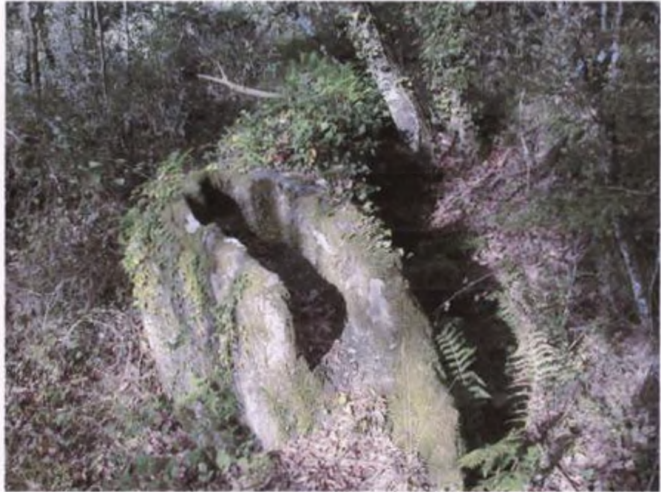
| <p><b>DESCRICIÓN DO BEN:</b> No antigo mosteiro de Santa María de Loio resta só a igrexa de orixe prerrománico; O desaparecido cenobio foi restaurado por Hermesinde, restauración que logo confirman Ramiro II e Vermudo II no século X, tamén aparece mencionado en documentos do século XII, época na que algúns autores cren que se constitúe a Orde de Santiago, pasando a formar parte dela ata que é substituído por Vilar de Donas a mediados do s. XII.</p> <p>Actualmente o mosteiro atópase en ruínas, só se pode ver un túmulo tallado en roca que se levanta na parte central, do que antes sería a nave do Mosteiro. Tamén se pode observar un pequeno altar nun dos laterais, que se conserva tallado na roca.</p> <p>Esta edificación atópase moi deteriorada en parte debéndose á substancial colaboración dos veciños da zona, que en épocas pasadas, dun modo totalmente inconsciente, utilizaron as pedras das paredes do Mosteiro como elementos constructivos para as terrazas do viñado adxacente.</p> | | |
| <p><b>LOCALIZACIÓN DO ELEMENTO CATALOGADO:</b> perímetro delimitado por unha liña verde.</p> <p><b>ÁREA DE PROTECCIÓN:</b> grafiada no entorno do ben cunha liña marrón.</p> <p><b>DESCRICIÓN DO ENTORNO:</b> medio rural.</p> <p><b>ESTADO DE CONSERVACIÓN:</b> presenta un ruinoso estado de conservación.</p> <p><b>TITULARIDADE:</b> privado.</p> | | |
