CATÁLOGO DE BENS CULTURAIS DO CONCELLO DE BRIÓN OS MUIÑOS

FICHA INDIVIDUAL Nº: 1

DOCUMENTACIÓN ESCRITA	
DENOMINACIÓN: Muíño	TIPO DE ELEMENTO: Muíño hidráulico de rodicio
LOCALIZACIÓN: Concello de Brión Coordenadas:	TITULARIDADE: Comunal
DESCRIPCIÓN:	
<p>Os muíños son unha sabia combinación de arquitectura e tecnoloxía, unha edificación simple que acolle un complexo dispositivo mecánico accionado pola forza da auga.</p> <p>Está composto pola presa, que ten por obxecto captar a auga do río; a gavada ou lovada, que conduce a auga da presa cara o muíño salvando o desnivel do terreo; o cubo, que almacena a auga que posteriormente activará o rodicio, ou roda hidráulica con paletas curvas e eixo vertical que move a moa; e a edificación do muíño propiamente dita, un sinxelo edificio de planta rectangular e uns 6 m² de superficie, cuberto por un tellado a unha sóa auga constituído por paredes de cachote irregular nos que unicamente se practica un vano, o que permite o acceso.</p> <p>A meirande parte dos muíños brioneses pertencen á modalidade de <i>cubo</i>, característico por ter que administrar un pequeno caudal de auga que, procedente da gavada, vén a se almacenar no cubo, un depósito

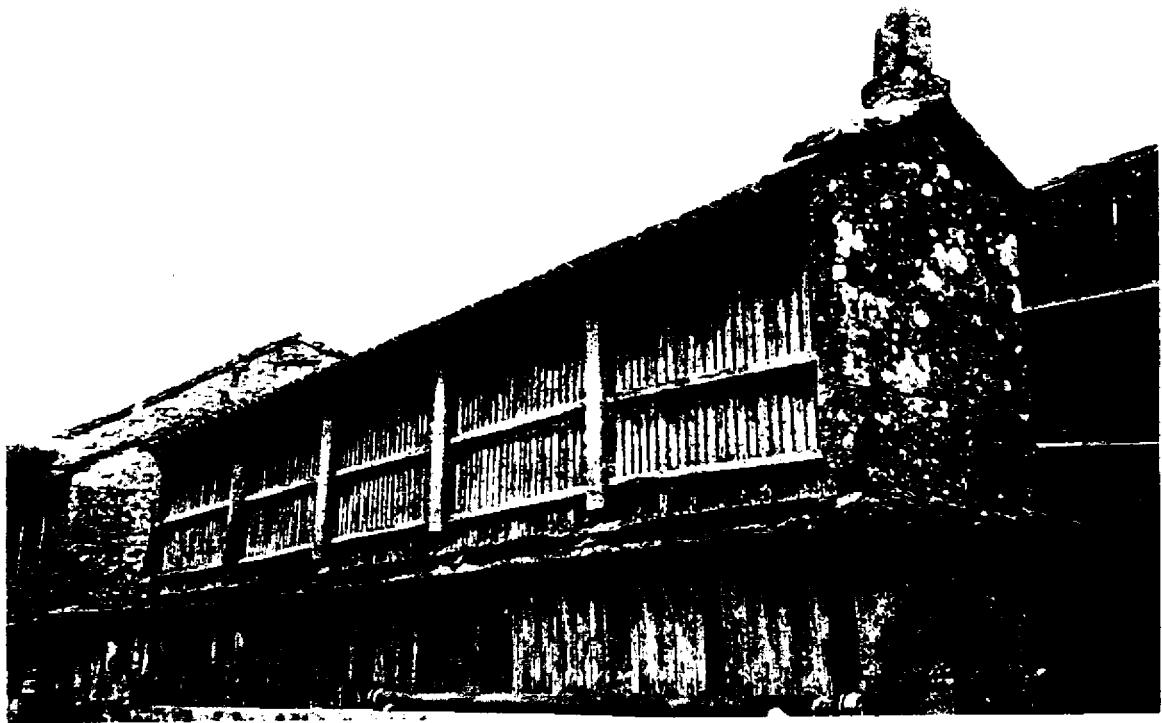
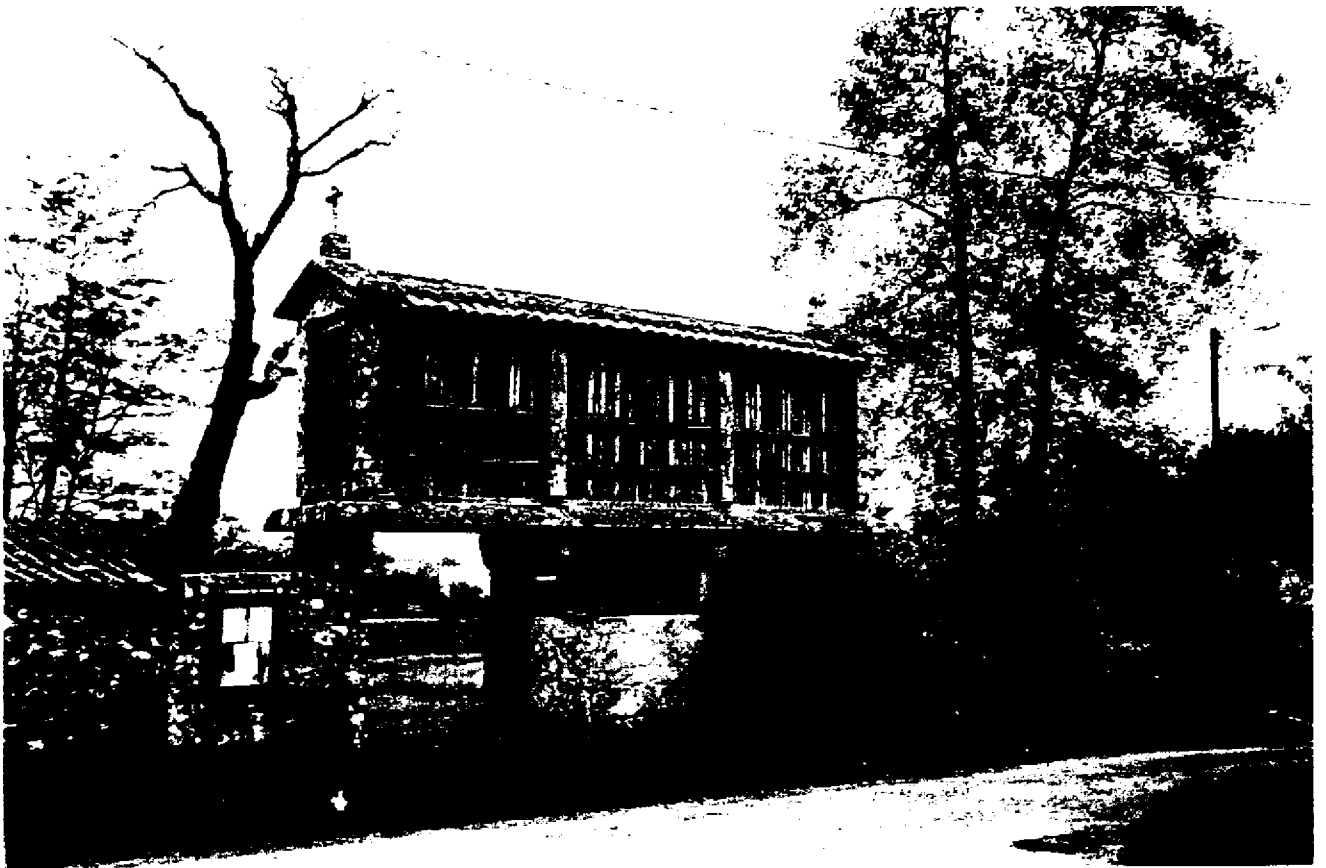
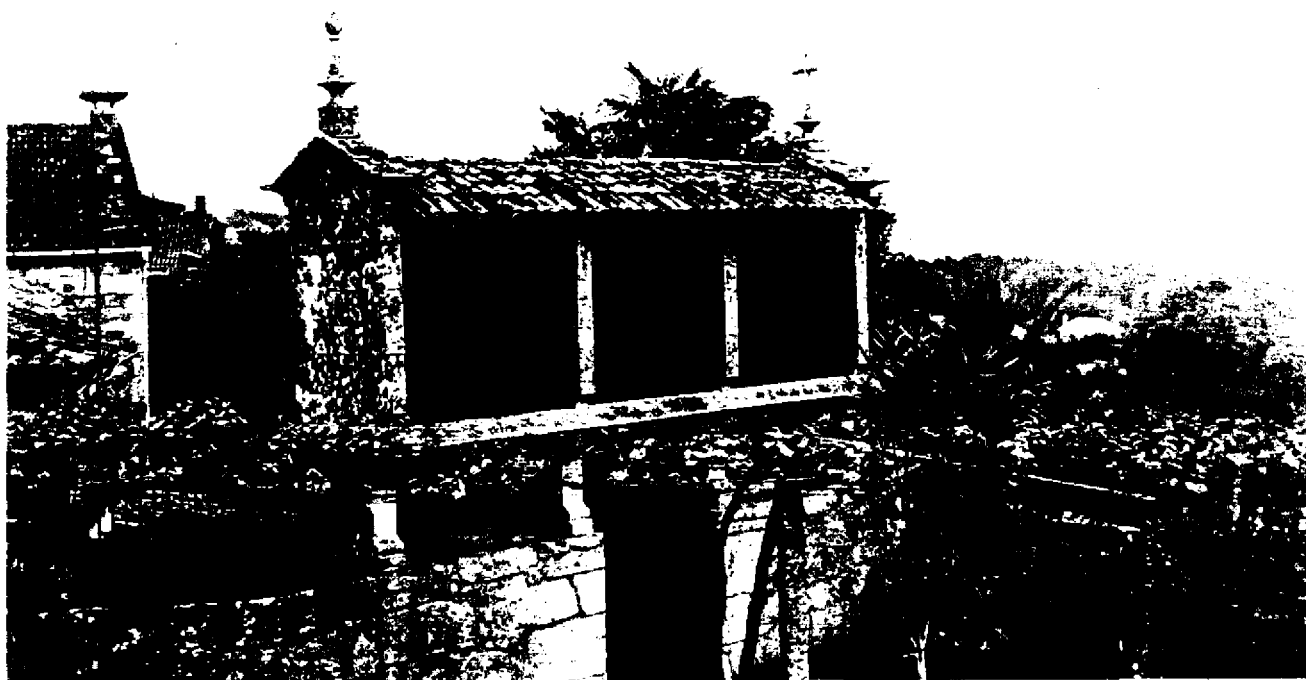
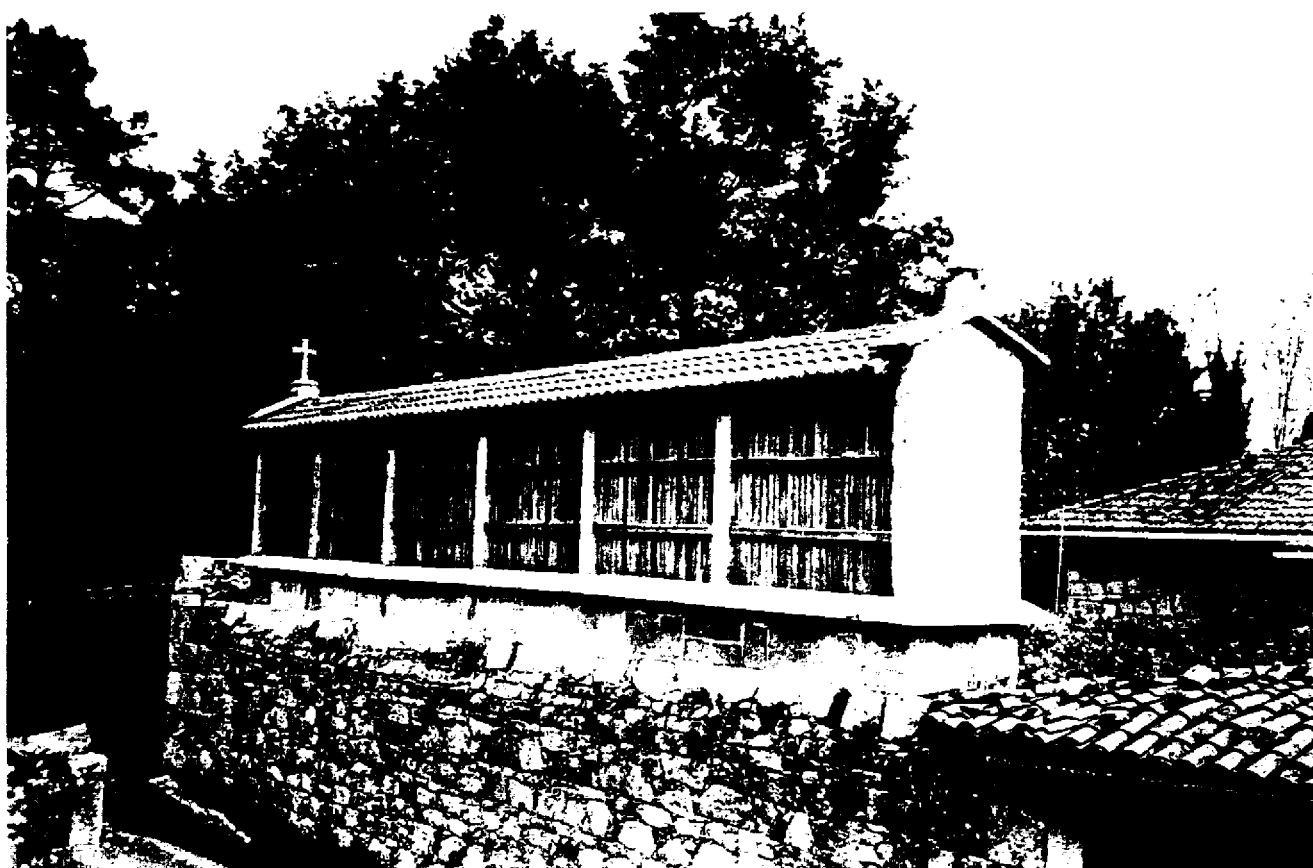
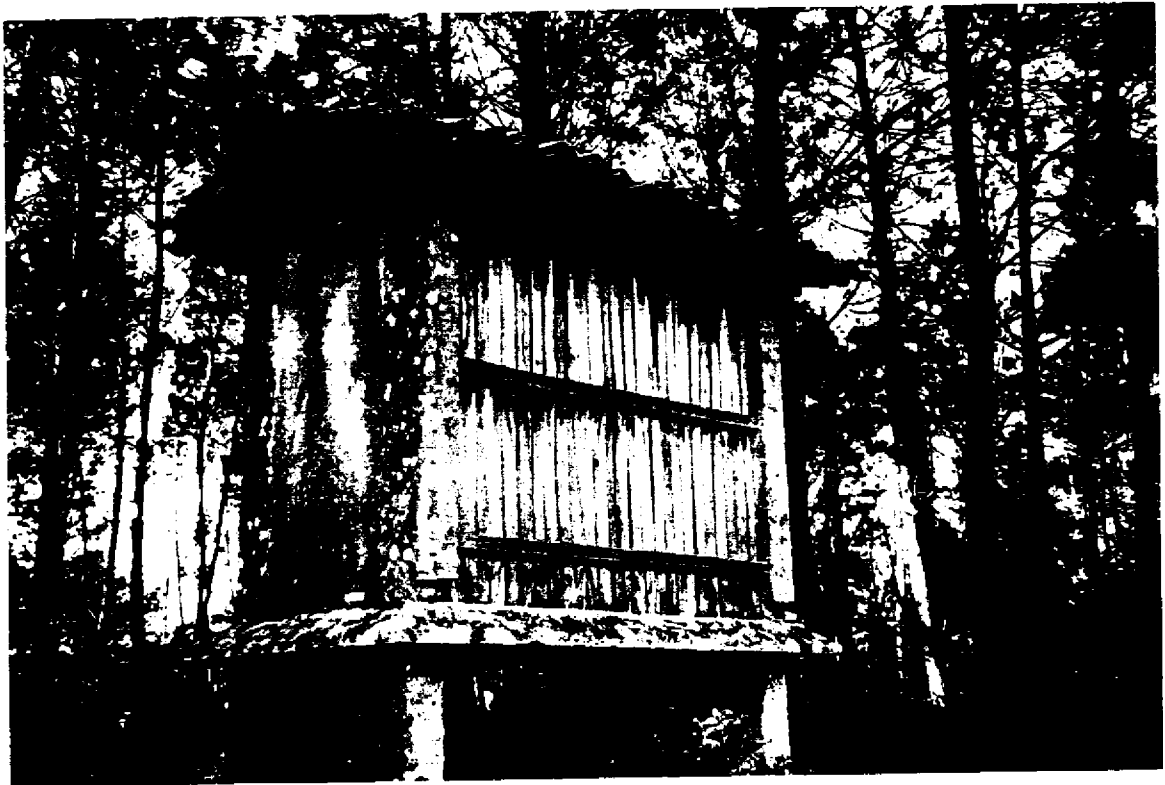
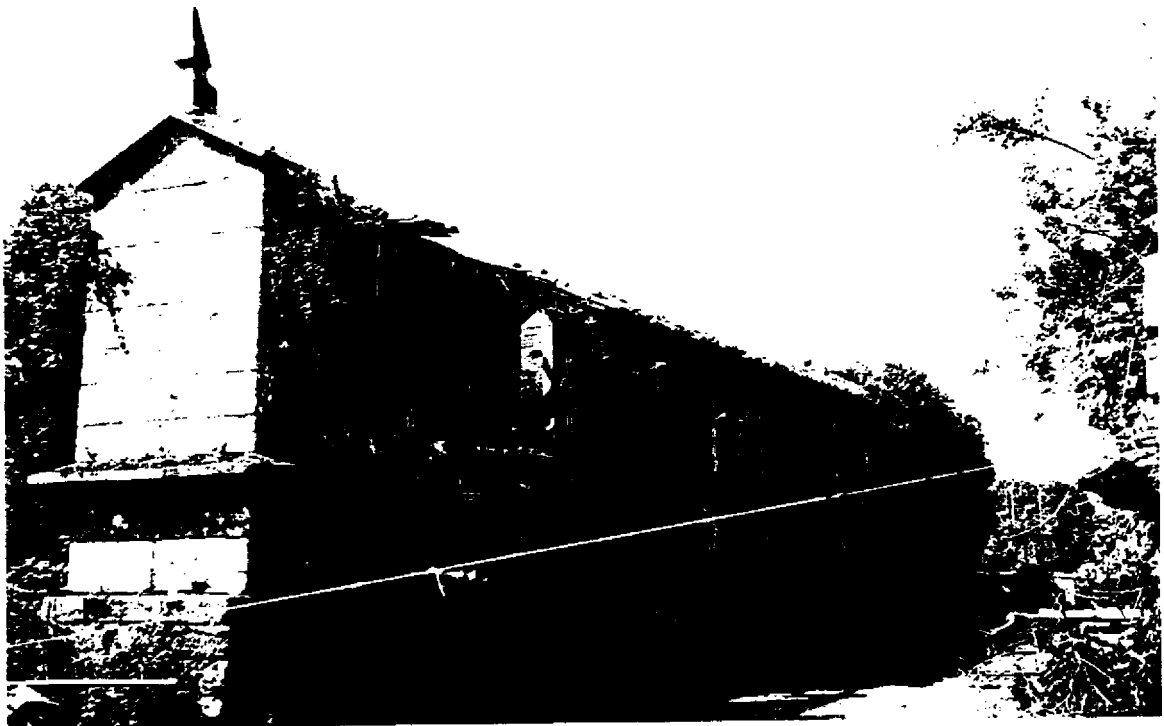
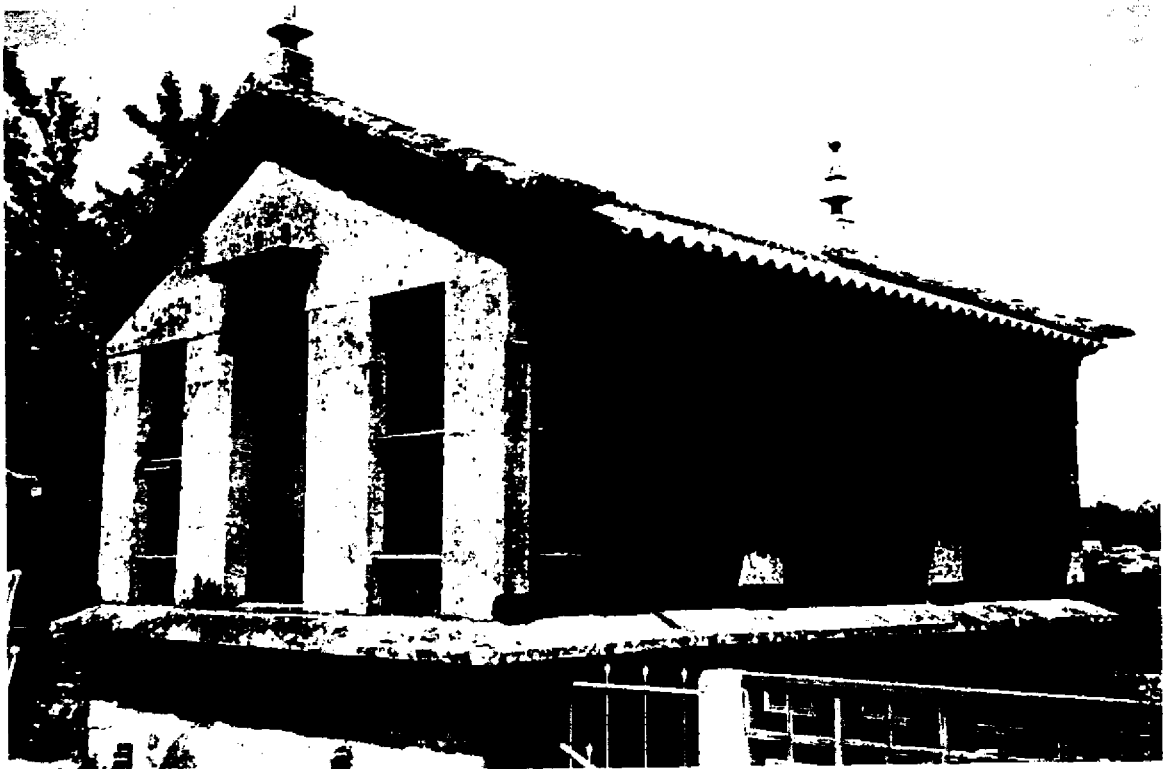
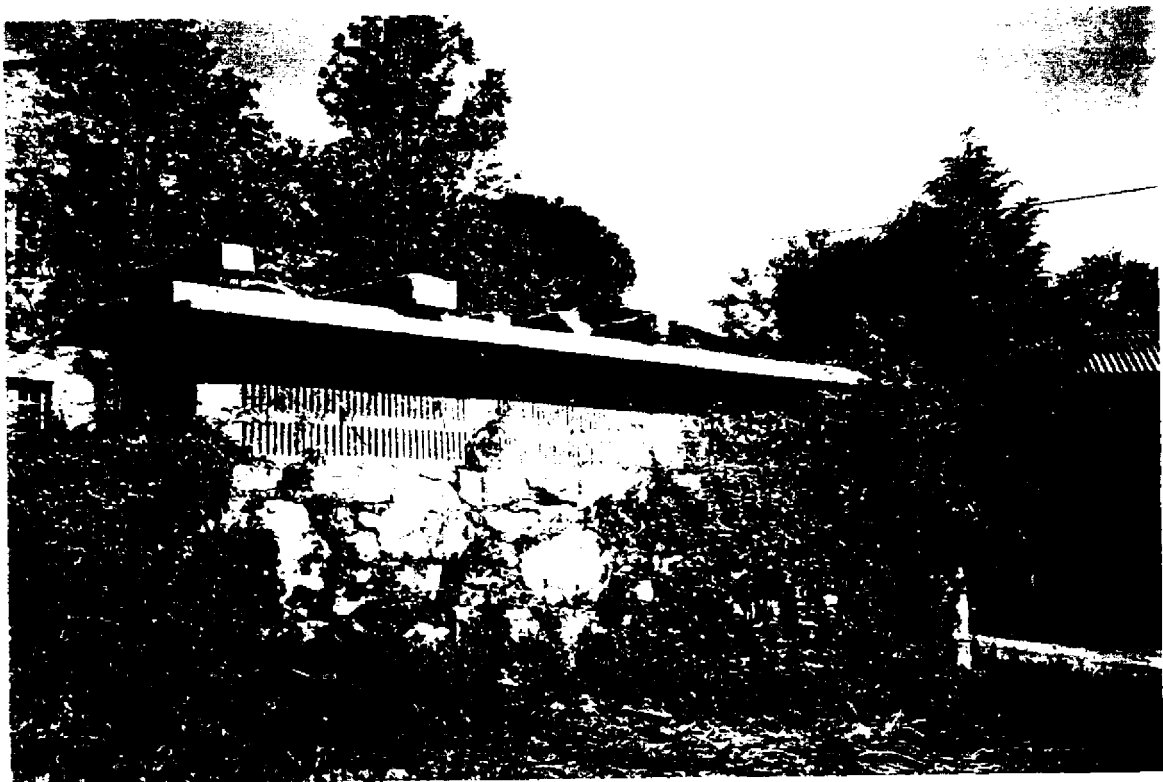
HORREOS

DOCUMENTACIÓN ESCRITA	
DENOMINACION: Hórreos de tipoloxía mixta	TIPO DE ELEMENTO: Construcción adxectiva de almacenamento
LOCALIZACION: Totalidade do termo municipal Coordenadas:	TITULARIDADE: Privada
DESCRICION:	
<p>O hórreo máis abundante nestas terras é, seguindo a clasificación de Ignacio Martínez, o <i>Hórreo Amaián</i>, de tipoloxía mixta (pedra e madeira), con ou sen <i>celeiro</i>, segundo o caso. Exposto sempre aos ventos dominantes, co obxecto de facilitar o secado e conservación do millo, os cabaceiros ou canastros amaiáns sitúanse nos lugares máis elevados das eiras, ademais de sobre os valos que pechan estas, e mesmo sobre camiños, practicando sobre estes unha especie de ponte a xeito de portalón ou entrada.</p> <p>O hórreo tradicional desta comarca érguese maiormente sobre unha <i>soleira</i> empedrada ou aterrada nos máis dos casos. Sobre esta superficie sitúanse as <i>cepas</i>, uns muros transversais labrados en cantería de entre os 80 e os 150 cm de h. do mesmo largo que a cámara, que varían en número dependendo do longo do conxunto. As cepas soportan a <i>mesa</i>, unha peza rectangular de cantería que en Brión aparece nas súas dúas modalidades:</p> <ol style="list-style-type: none"> a) En forma dunha pequena peza rectangular, pousada sobre cada unha das cepas. b) Conformando a totalidade do piso do hórreo. <p>Sexa cal for o tipo empregado, a mesa sobresaie en planta da cámara para impedir o paso aos roedores, a xeito de <i>tornarratos</i>.</p> <p>A <i>cámara</i> do hórreo é o elemento principal deste tipo de edificación. De planta rectangular, pode estar estruturada en un, dous, tres, catro, cinco e ata seis <i>claros</i>, que son como se denominan os treitos de parede de madeira -separados entre si por trabes pétreas verticais- que dividen o alzado costal (ou lateral) dos hórreos amaiáns. Os <i>costais</i> -onde en ocasións se sitúa un dos accesos a este peculiar almacén- péchanse cunha serie de táboas en sentido vertical -reforzadas horizontalmente con faixas- que deixan físgoas de entre 1 e 2 centímetros para permitir o paso ao vento.</p> <p>Pola súa parte, o alzado frontal deste tipo de construción, o penal, pode estar configurado indistintamente polo mesmo modelo anterior, ou ben cun simple muro -de perpiaño as máis das veces- no que comunmente se abre un vano para instalar a porta de entrada ao hórreo.</p> <p>Remata a construción unha armazón de madeira que soporta un tellado a dúas augas -case sempre de tella curva- ornamentado cunha cruz e un pináculo ou bico na cumieira (parte máis elevada), a xeito de símbolos de carácter profiláctico-laudatorio.</p>

Malia ser un elemento arquitectónico moi valorado pola cidadanía propietaria, existe un número indeterminado de hórreos en mal estado (sobre todo os exemplares integramente de madeira), así como reparacións e engádegas moi desafortunadas (celeiros de ladrillo sen recebar, substitución da madeira por ladrillo prefabricado do tipo de celosía...). Isto obriga á administración local a arbitrar todas as medidas que estean na súa man para asesorar e colaborar cos administrados (xestionando e concedendo subvencións que contribúan a conservar este importante patrimonio por exemplo), algo para o que sería necesario contar cun inventario no que figure o estado material de cada un destes bens.

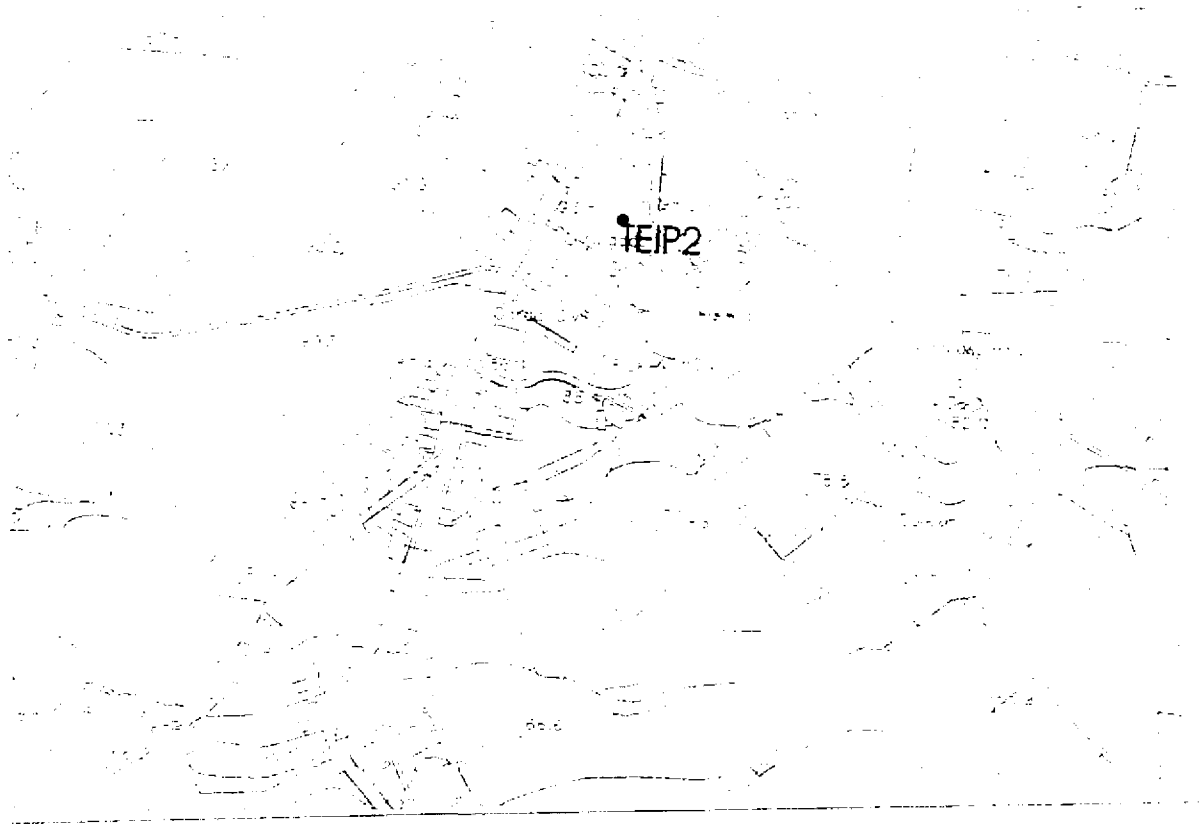
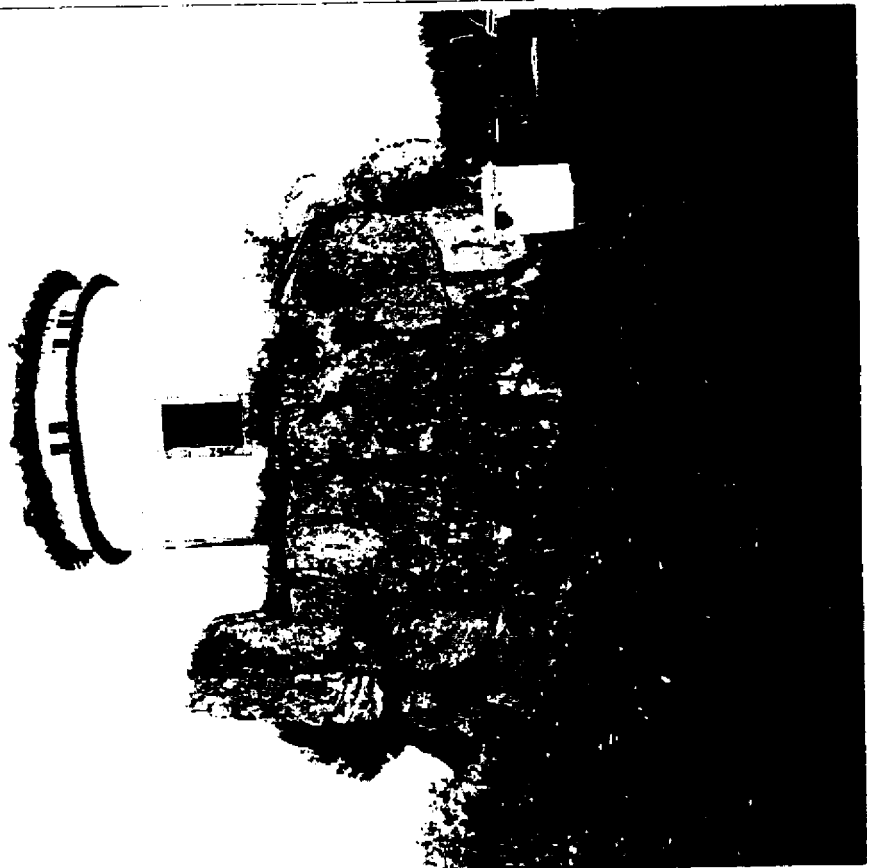
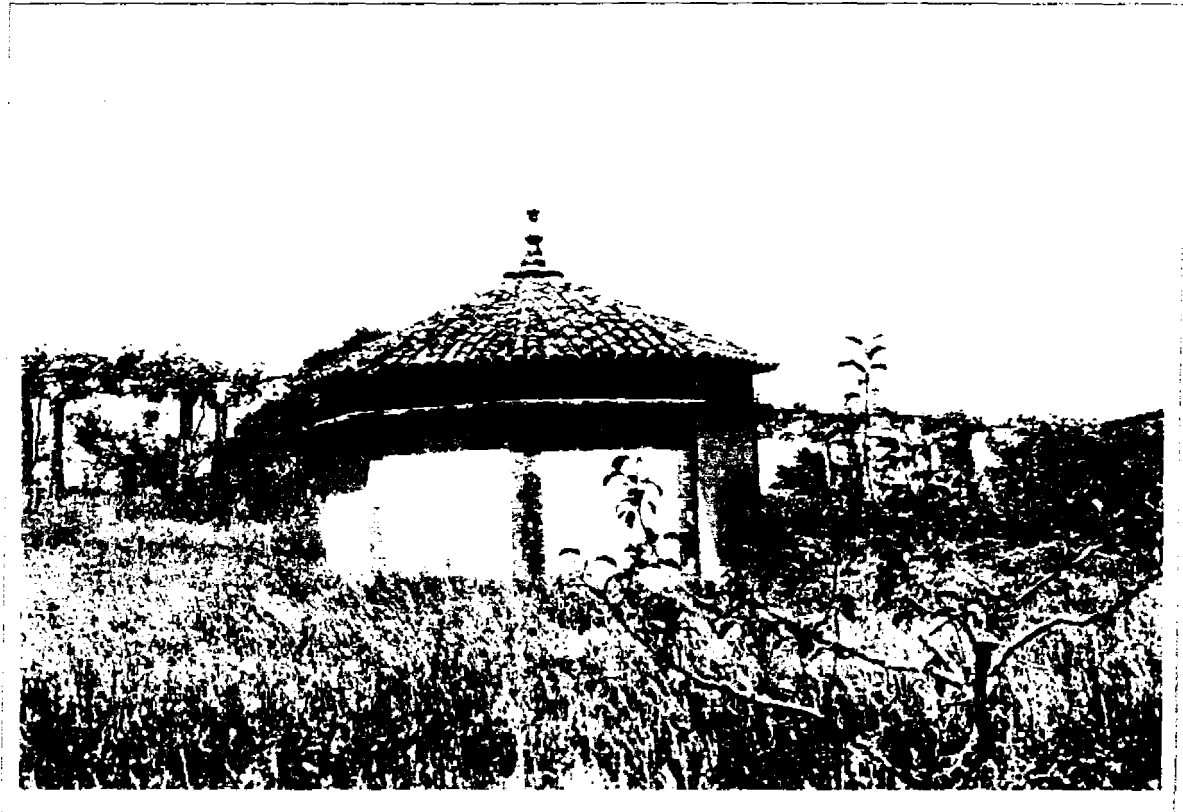
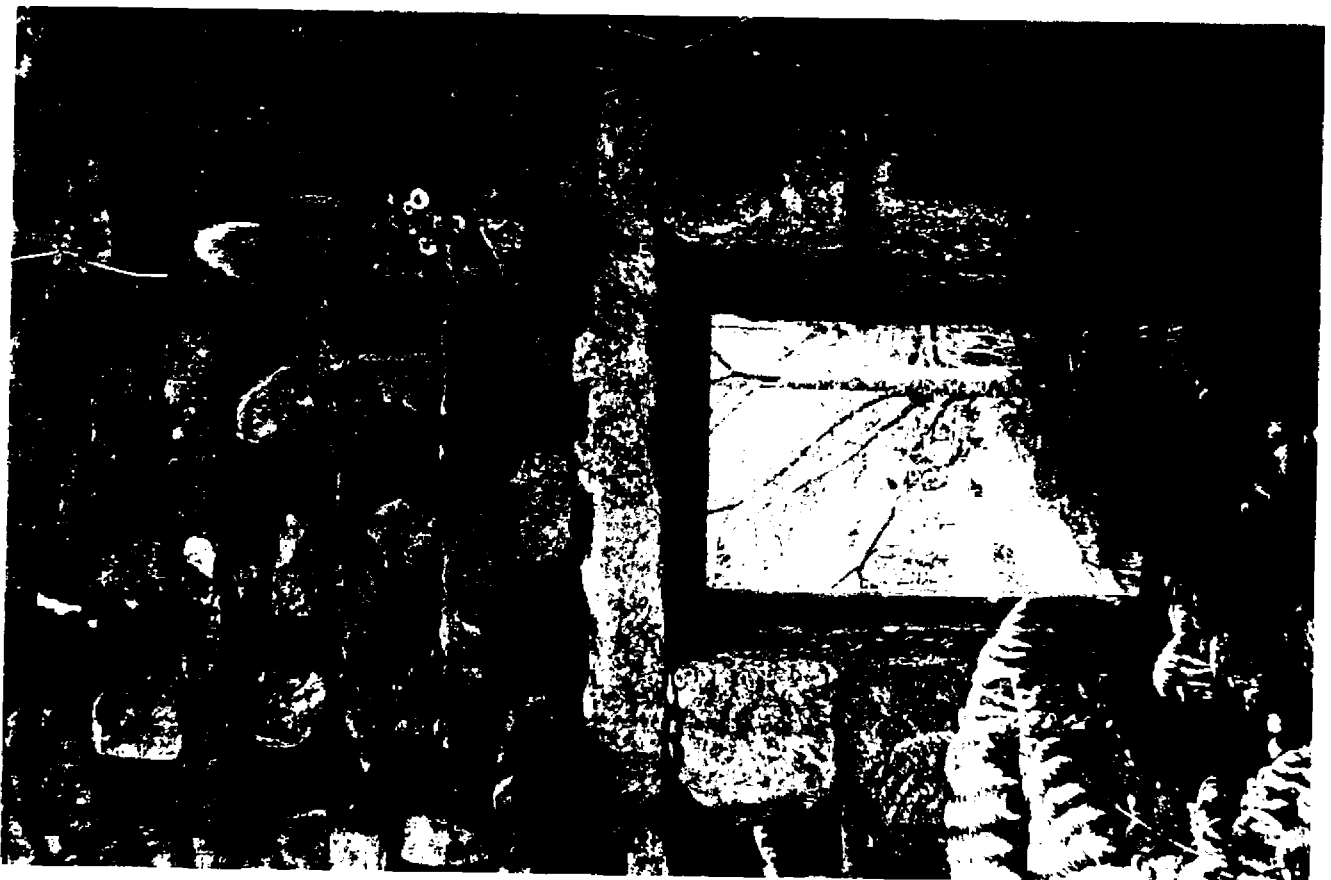
FOTOGRAFIA DO ELEMENTO

DOCUMENTACIÓN ESCRITA	
DENOMINACIÓN: Pombais	TIPO DE ELEMENTO: Construcción adxectiva de crianza de aves
LOCALIZACIÓN: Totalidade do termo municipal Coordenadas:	TITULARIDADE: Privada
DESCRICIÓN: <p>O pombal ou pombar é unha peza arquitectónica habitualmente presente en pazos, mosteiros, rectorais e casas grandes labregas. Son arredor da trintena os rexistrados por Clodio Glez no termo municipal de Brión, e presentan tres tipos diferenciados de plantas: circular, prismática e octogonal, sendo a primeira a máis común de todas elas.</p> <p>A súa presenza nas eiras das familias máis facendosas era un relevante signo de prestixio social, mais que unha importante fonte de ingresos.</p> <p>Sitúanse en lugares elevados, lonxe de árbores que poidan ofrecer pousadoiro á rapina, orientados cara o mediodía e abrigados dos ventos dominantes.</p> <p>Os seus elementos constructivos constitúenos muros perimetrais de cachotería de granito maiormente (as máis das veces recibado e encalado), aínda que non faltan os traballados con fermosas pezas de cantería. A cuberta é cónica na maioría das ocasións, (a catro augas nos de planta cuadrangular) asentada sobre unha armazón de madeira que cubre o interior da construción, ao que só se accede por medio dunha porta de pequenas dimensións.</p> <p>Pola súa parte, as pombas entran por un reducido número de buratos de paso situados sobre o <i>asoleirado</i>, un beiril que facilita o pousado das aves. No interior, estas durmen e crían nos nichos de pedra compartimentados ao longo de toda a parede interna. En ocasións, sempre dentro da construción, os pombais conteñen unha mesa de pedra no centro onde os coidadores alimentan ás aves en tempo de inverno.</p>

OBSERVACIÓNS: <p>A práctica totalidade dos pombais están totalmente abandonados, polo que urxe a intervención da administración, para que impedir a súa desaparición.</p> <p>O inventariado de todos os exemplares –onde figure o grao de conservación de cada un deles- e o asinamento de convenios cos titulares destas construcións e/ou a súa adquisición por parte do concello dos mellores exemplares, contribuiría a preservar un valioso e insubstituíble elemento arquitectónico, símbolo clasista da historia da alimentación dos galegos/as dende –cando menos- o S. XIII.</p>

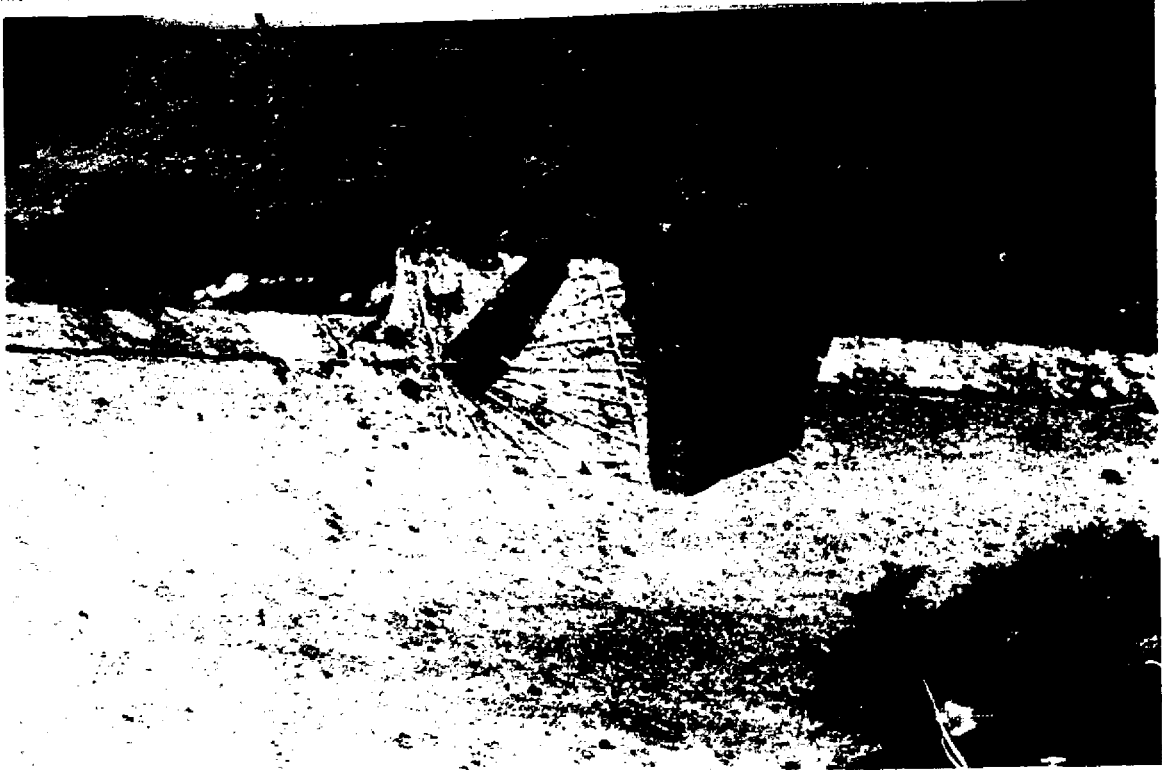
RELOXOS DE SOL

DOCUMENTACIÓN ESCRITA	
DENOMINACIÓN: Reloxos de Sol	TIPO DE ELEMENTO: Aparello para medir o tempo a través da luz solar
LOCALIZACIÓN: Hórreos, vivendas e igrexas Coordenadas:	TITULARIDADE:
DESCRIPCIÓN: Atopamos reloxos de sol embebidos nos pináculos traseiros dos hórreos (Esparís), sobre simples canzorros que se encaixan nas paredes de pazos (Armesto) e vivendas labregas (Romarís, Reboredo Grande), e tamén nos muros de varios templos (O Tremo, Os Ánxeles). De distintos tamaños, constan basicamente dun paralelepípedo de forma cuadrangular ou rectangular no que se labran unha serie de incisións e liñas radiais sobre as que vai proxectar a súa sombra unha lámina metálica (ferro ás máis das veces) de forma triangular. Todos estes elementos, liñas e triángulo, áchanse inseridos nun recadro baixo o que figuran unha serie de números de epigrafía romana que van facilitar aos paisanos a identificación das horas do día a través do distinto lugar que ocupe o sol.

NIVEL DE INTERESE ²	1	2	3	ESTADO DE CONSERVACION
HISTÓRICO	X			A) BO: B) REGULAR: SI C) MALO:
ARTÍSTICO- ARQUITECTÓNICO	X			
URBANO				
OBSERVACIONES:				
<p>A ameaza principal á que están sometidos os reloxos de sol é a mesma que se cerne sobre os santos localizados en fornelas de fácil acceso ou sobre as capas dos muíños. A existencia dunha tribo de expoliadores do alleo que non repara en valores éticos nin cívicos aconsella identificar -baixo unha clave alfanumérica- e inventariar -por medio dunha ficha que inclúa tanto a localización sobre plano do ben como unha instantánea- estes preciaos elementos patrimoniais.</p>

ZONA DE ORDENANZA NO PXOM NA QUE SE ATOPA:	
PLANEAMENTO POSTERIOR: OBRIGADO: RECOMENDADO: SI OPTATIVO: INNECESARIO:	
OBRAS PERMITIDAS: CONSERVACIÓN: REESTRUCTURACIÓN: RESTAURACIÓN: ADICIÓN PLANTA: CONSOLIDACIÓN: REHABILITACIÓN:	
Observacións:	
MELLORAS NECESARIAS: A) NO PROPIO ELEMENTO: Tratamento periódico contra os líquens e males da pedra. Asimesmo cómpre repoñer as placas metálicas que, a xeito de punteiros, foron desaparecendo por mor do paso do tempo. B) NO CONTORNO: A construción de peches e o aumento da vixiancia poden contribuir a mellorar as condicións de seguridade dos reloxos.

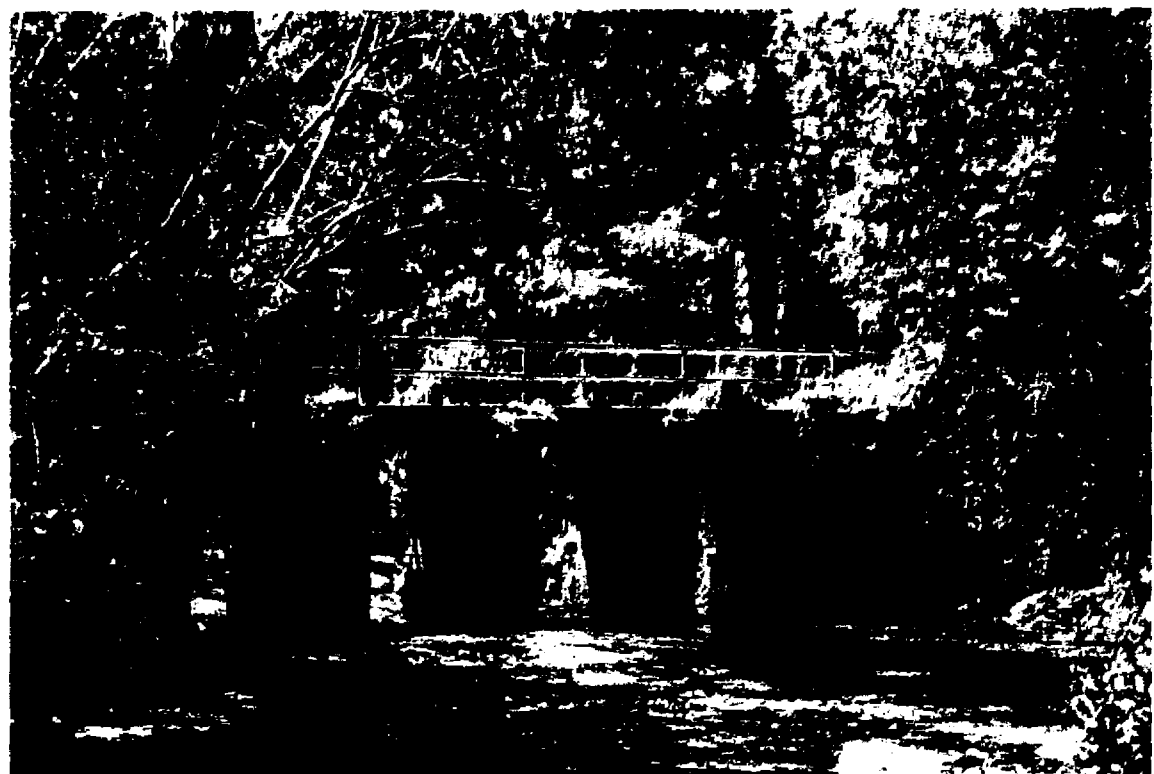
FOTOGRAFIA DO ELEMENTO

DOCUMENTACION ESCRITA	
DENOMINACION: Pontes	TIPO DE ELEMENTO: Construcións para salvar canles fluviais e accidentes xeográficos
LOCALIZACION: Todo o termo municipal Coordenadas:	TITULARIDADE: Pública
DESCRIPCION: As pontes históricas de Brión fixéronse para atravesar os meirandes ríos que sulcan o termo municipal (Tambre e Sar principalmente) mais tamén unha mancha de regueiros e regatos que, a xeito de afluentes (Chaviellos, Pego, Sanín, Tinto...) regan estas terras ata perder a súa identidade na desembocadura dos primeiros. Con non ser as pontes unha construción exclusiva dos accidentes hidrográficos, estes protagonizan en Brión a meirande parte destas solucións arquitectónicas que, pouco a pouco, coa súa aparición masiva contribuíron á desaparición dun vello oficio; o de barqueiro. O modelo máis elemental para salvar as canles fluivais está pensada para os vehículos de tracción animal –os carros-, para os que foi habitual o enlousamento dos fondos con grandes pedras para facilitar o seu paso. Síguenlle os Pasos, Pasales ou Pasadoiros –tamén a súa variante, coñecida como Poldras - uns paralelepípedos de perpiaño que se dispoñen sucesivamente ao longo do leito do río para facilitar o seu cruce a pé. A Pontella e o Pontillón son estruturas a base de grandes lousas de pedra asentadas sobre uns muretes –dispostos no leito fluvial no mesmo sentido da corrente- que fan posible o tránsito de carros e carruaxes. O Pontillón é o exemplo de ponte máis abundante en Brión. As súas grandes pezas horizontais –a xeito de firme ou calzada- aséntanse sobre cepas de pedra, tal e como acontece en Ponte Maceira, Vidaloiro ou na parroquia de Ons, moi preto do lugar do Castro. Mención aparte merece a ponte romana de Xinzo (S. Xiao de Bastavales), a única que se estrutura en base a un único arco de medio punto que salva o caudal do río Tinto. Existiu outra semellante na aldea vicesense de Ombre, mais foi derruída hai uns cincuenta anos. Outro vestixio é o da antiga Ponte Pías ou Ponte de Ons, da que só se conservan as cepas de pedra. Os materiais máis comúns deste tipo de construcións son a madeira, pero sobre todo a pedra. Namentras a primeira se utilizou maiormente para servir de calzada –aínda que tamén hai casos de pontes construídas integramente neste material-, a segunda empregouse e emprégase para confeccionar, ademais da calzada, as cepas e tallamares, habitualmente de morfoloxía semicircular ou triangular para favorecer o curso do río. Son escasos os exemplos de pontes ou pontellas históricas dotadas con peitoril para facer máis seguro o tránsito de bens, animais ou persoas, xa for este de pedra ou de madeira.

- A) NO PROPIO ELEMENTO: Labores de mantemento e conservación periódicos. Onde e cando sexa viable, construción de novas pontes que permitan recuperar as antigas, reintegrándoas ao seu estado orixinario.
- B) NO CONTORNO: Axardinamento e instalación de paneis que posibiliten a interpretación arquitectónica e histórica dos exemplos máis notables.
